**RESOLUCIÓN N° SGR-067-2016**

## **INFORME TÉCNICO**

El presente trabajo consistió en la identificación y verificación de las afectaciones que tuvieron lugar producto del desbordamiento del río Damas-Alluriquín por aluvión, determinación de las causas de su origen, evaluación de daños y propuesta de un conjunto de medidas ingenieriles de reducción estructurales y no estructurales para reducción de las inundaciones en el área de estudio.

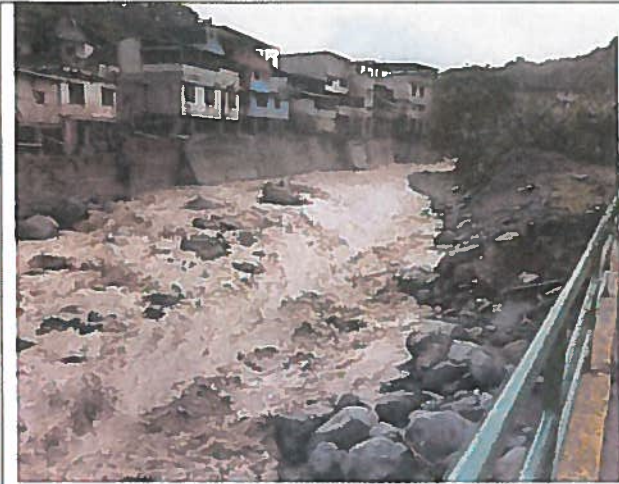
**Foto 3.** Obsérvese el caudal base del río con profundidades superior a 1 metro en varios sitios de la sección hidráulica del río Alluriquín el día de la inspección.

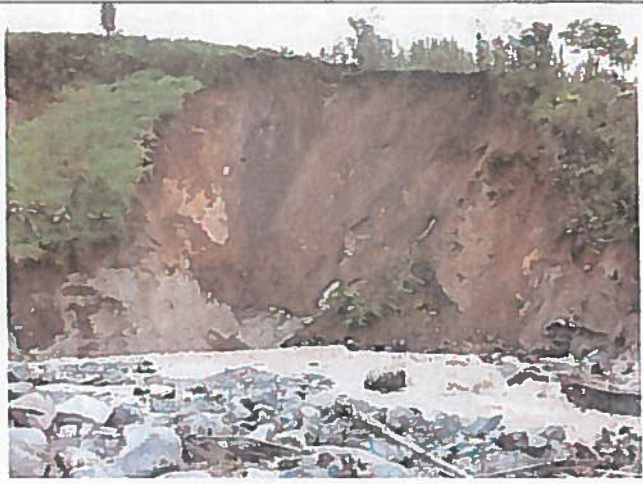
**Foto 4.** Deslizamiento detectado aguas arriba de la cuenca media, en el río Damas, afluente del río Alluriquín.

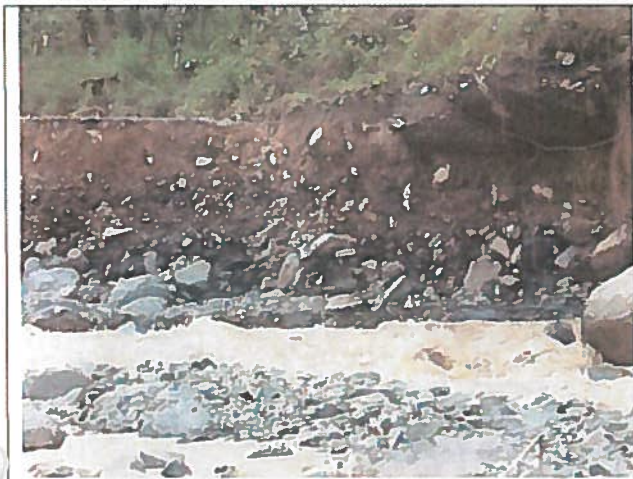
**Foto 5.** Destrucción de la vialidad por la acción de la erosión hídrica del río en la ribera izquierda del río.

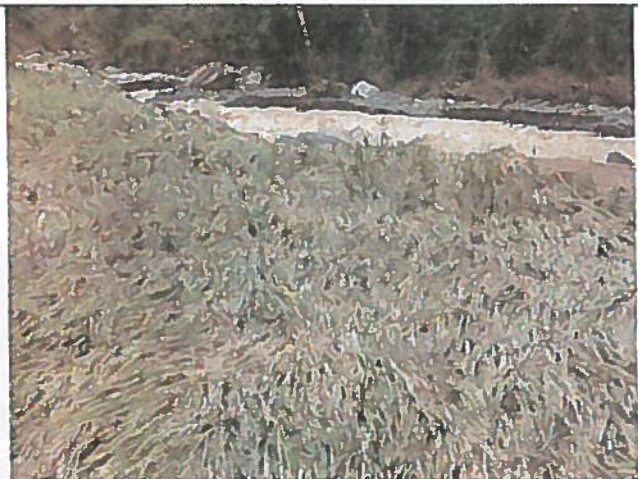
**Foto 6.** Desbordamiento del río Damas por su margen derecha, obsérvese el pasto aplastado por la acción de la crecida del agua al salir de su cauce.

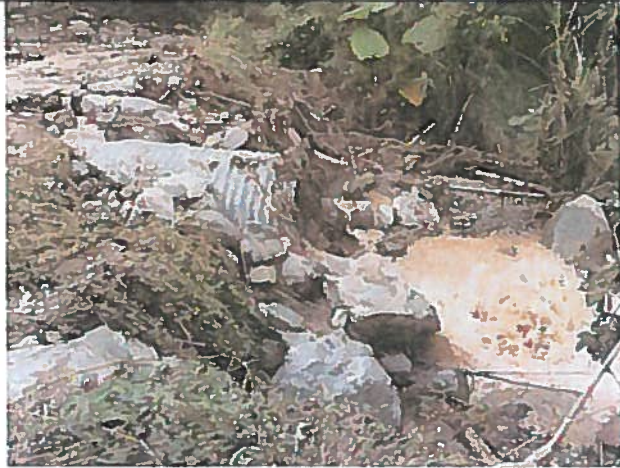
**Foto 7.** Vialidad semidestruida, obsérvese como el agua corre por encima de la misma. Alcantarilla con palizadas y sin cabezal de salida ni disipadores de energía, lo cual aumenta la erosión y producción de sedimentos hacia el río.

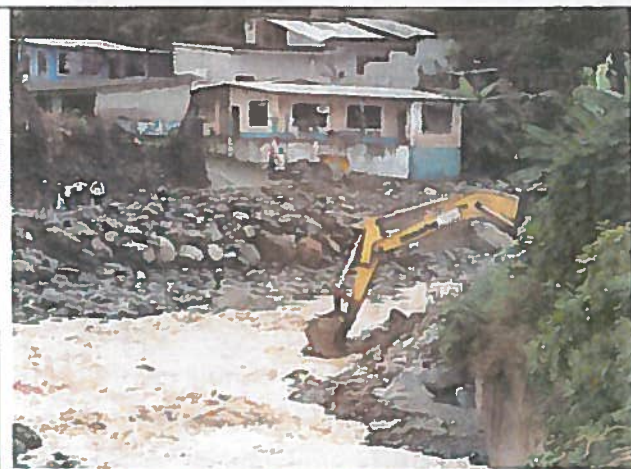
**Foto 9.** Limpieza del cauce fluvial deformado por el paso del aluvión y desbordamientos del río Alluriquín en el poblado del mismo nombre.

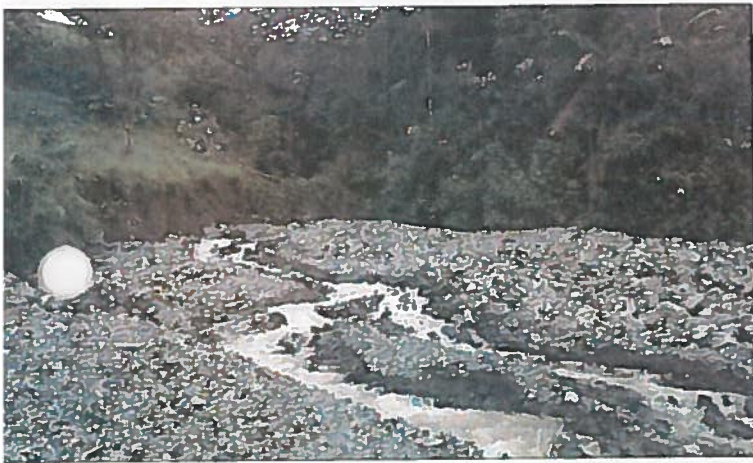
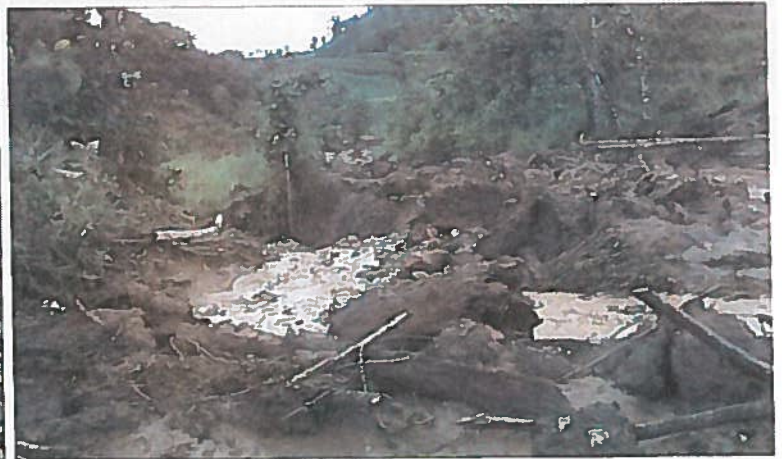
**Fotografía 11. (a) Nacimiento del río Damas en una zona montañosa alta; (b) Represamiento en afluente del río Damas.**

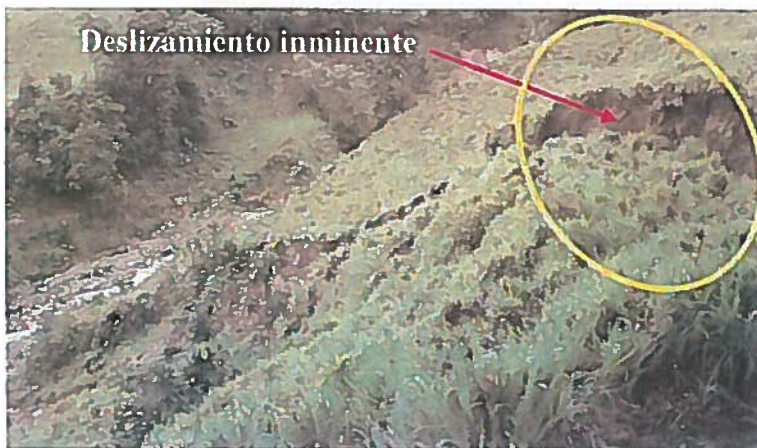
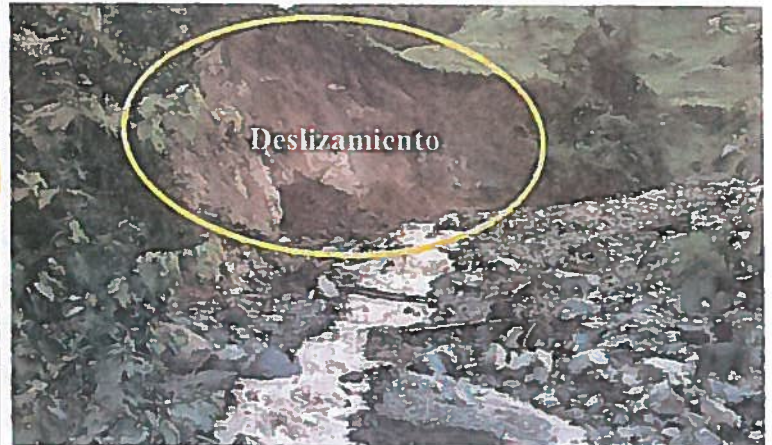
- El río Damas tiene una longitud aproximada de 10 km y está alimentado por varios afluentes, los mismos que han sufrido represamientos debido a derrumbes originados por constantes y fuertes precipitaciones. Ver fotografía 11 (a) y (b).
- Las fuertes precipitaciones que caen sobre los terrenos sin vegetación aceleran el proceso de erosión formando los deslizamientos en las montañas cercanas a los afluentes del río Damas, provocando que las rocas, vegetación y demás materiales sueltos que han caído sobre el afluente formen un represamiento natural de las aguas, las mismas que ejercen una gran fuerza de empuje sobre el represamiento natural hasta que este falle arrastrando gran cantidad de agua y materiales sólidos con un gran poder destructor hacia el río Damas. Ver fotografía 12 (a) y (b).

**Fotografía 12.** (a) Deslizamiento inminente en afluente del río Damas; (b) Deslizamiento en afluente del río Damas.

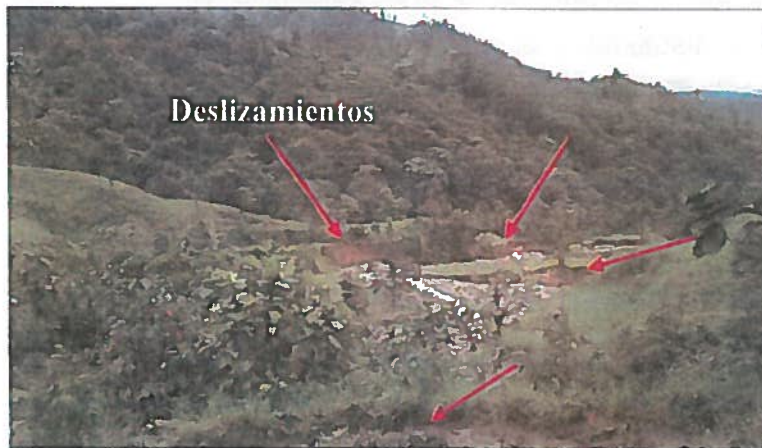
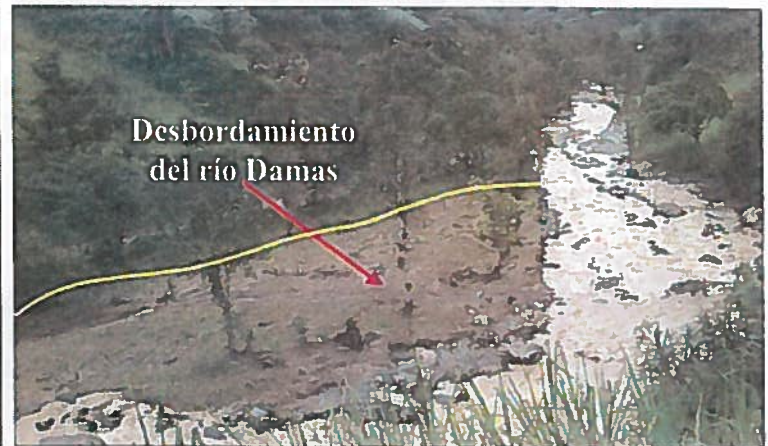
**Fotografía 13.** Un efecto dómimo de deslizamientos ocasionó que el río Damas aumente progresivamente su caudal y rebase la capacidad normal del cauce provocando el desbordamiento en los terrenos circundantes.

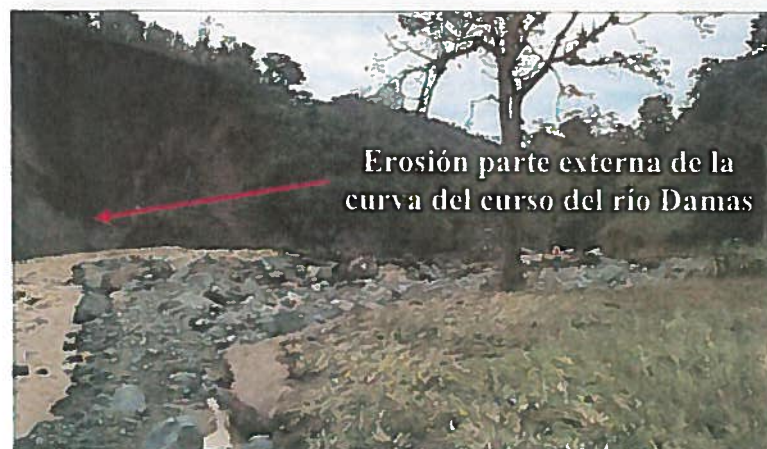
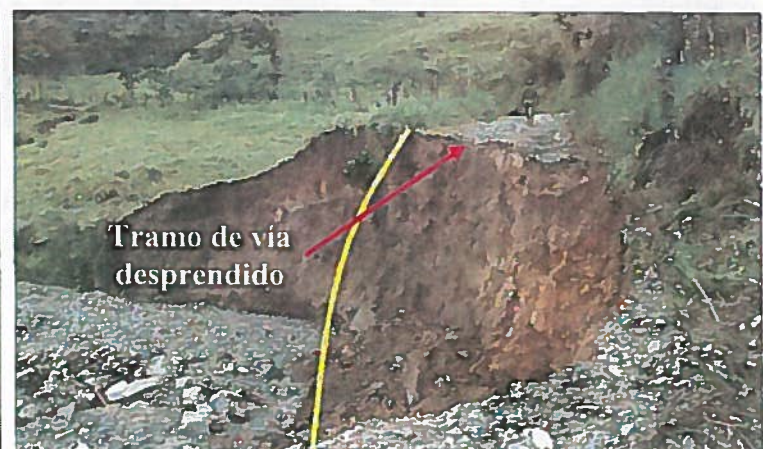
- Debido al efecto dominó de los represamientos de los afluentes que alimentan al río Damas se produce un gran caudal que es capaz de arrancar trozos de roca que, al ser arrastrados por la corriente, actúan como un martillo sobre el cauce del río, desprendiendo nuevos fragmentos y provocando el poder erosivo en la parte externa de la curva del curso de agua donde se produce una corriente secundaria producida por la fuerza centrífuga, este fenómeno ha provocado el deslizamiento de tramos de la vía dejando incomunicada a las comunidades. **Ver fotografía 14.**

**Fotografía 14.** Producto del gran caudal en el río Damas trozos de roca fueron arrastrados por la corriente provocando erosión en la parte externa de la curva del curso del río producida por la fuerza centrífuga provocando deslizamientos en tramos de la vía de tercer orden.

- Debido al efecto dominó de los represamientos de los afluentes que alimentan al río Damas-Alluriquin se produce un gran caudal que es capaz de arrancar trozos de roca que, al ser arrastrados por la corriente, actúan como un martillo sobre el cauce del río, desprendiendo nuevos fragmentos y provocando el poder erosivo en la parte externa de la curva del curso de agua donde se produce una corriente secundaria producida por la fuerza centrífuga, este fenómeno ha provocado el deslizamiento de tramos de la vía dejando incomunicada a las comunidades.

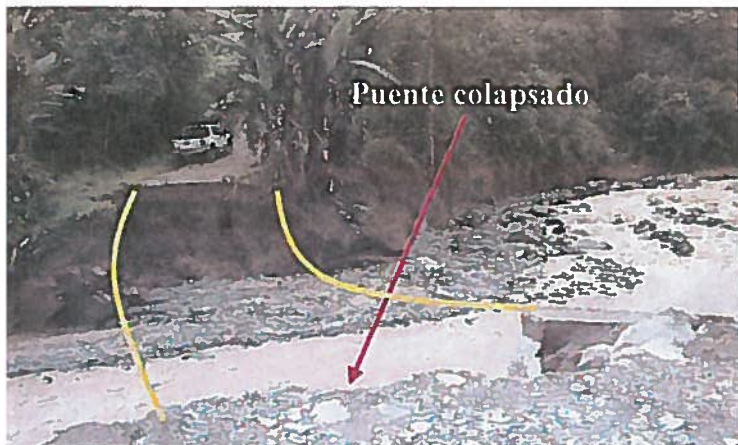
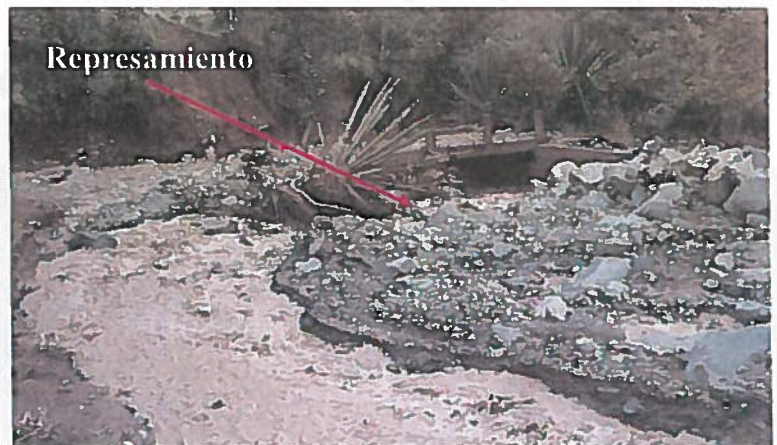
- Producto de la gran crecida del caudal (agua, lodo y escombros) se pudo evidenciar el colapso un puente (Coordenada N 723402; E 9958930) y el represamiento en otro puente en el afluente del río Damas (Coordenada N 724103; E 9957202). **Ver fotografía 15.**

**Fotografía 15.** Producto de la gran crecida del caudal (agua, lodo y escombros) se pudo evidenciar el colapso un puente y el represamiento en otro puente en el afluente del río Damas.

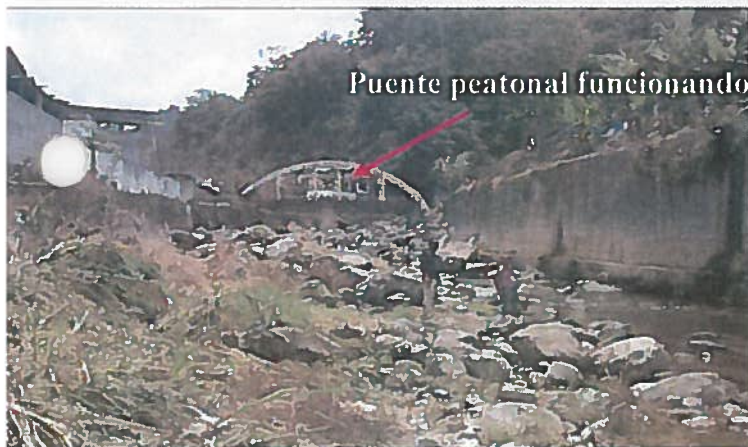
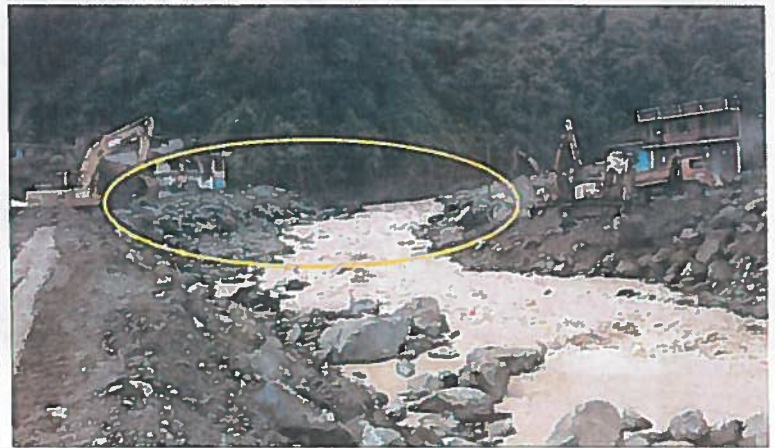
- El puente peatonal colapsado se encontraba ubicado geográficamente en las coordenadas 722821 E, 9964292 N, sobre el río Damas y tenía la finalidad de servir como paso peatonal. **Ver Fotografía 16 (a) y (b).**

**Fotografía 16. (a)** Imagen frontal del puente peatonal aguas abajo del río Damas cuando se realizó inspección técnica en Septiembre del 2015; **(b)** Imagen aguas abajo del río Damas cuando se realizó inspección técnica en Abril del 2016 y el puente peatonal ya había colapsado.

puente peatonal, el cual deberá ser construido aproximadamente a 95 metros aguas abajo de donde se encuentra actualmente el puente peatonal Alluriquín.

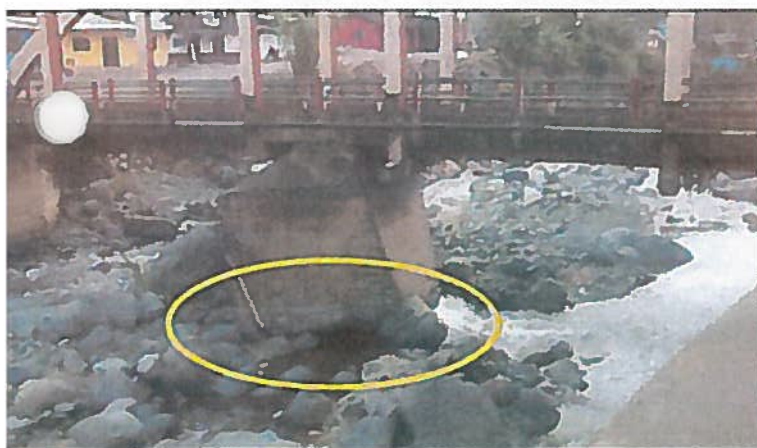
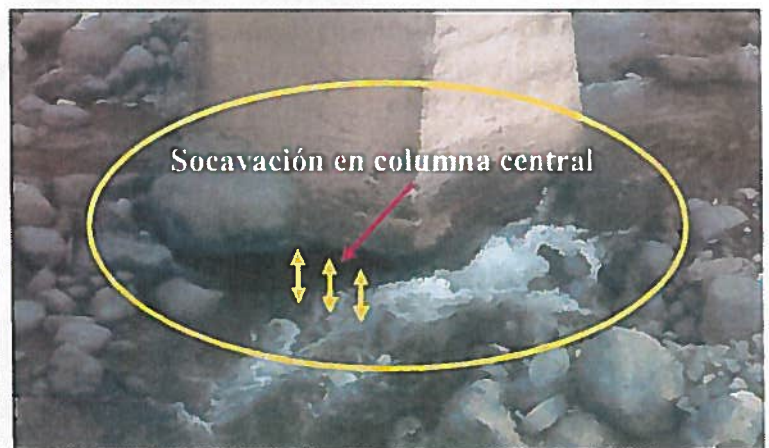
**Fotografía 17. (a)** Vista de columna de pila central desde margen derecha del río Damas aguas arriba cuando se realizó inspección técnica en Septiembre del 2015; **(b)** Vista de la socavación en la pila central, causada por el cambio de dirección de las líneas de corriente lo que produce la erosión de las bases y posible colapso de la estructura cuando se realizó inspección técnica en Septiembre del 2015.

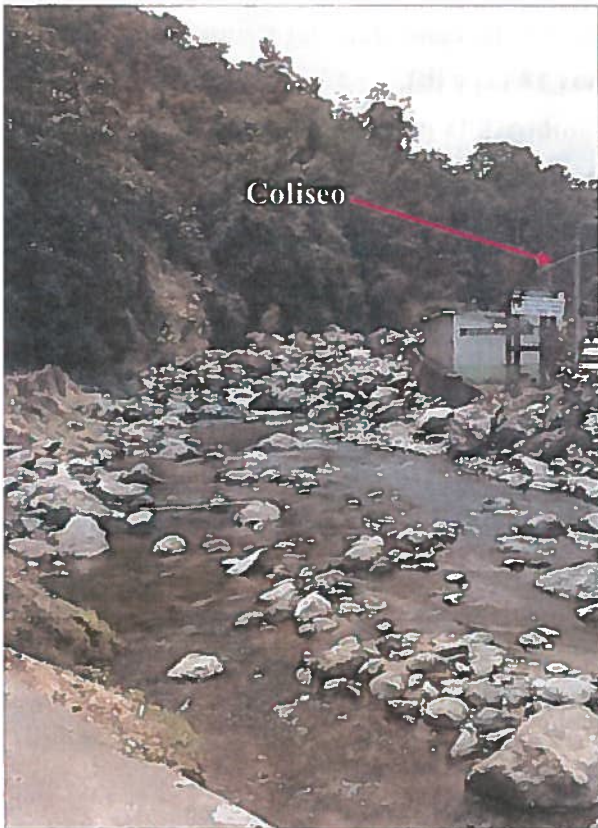
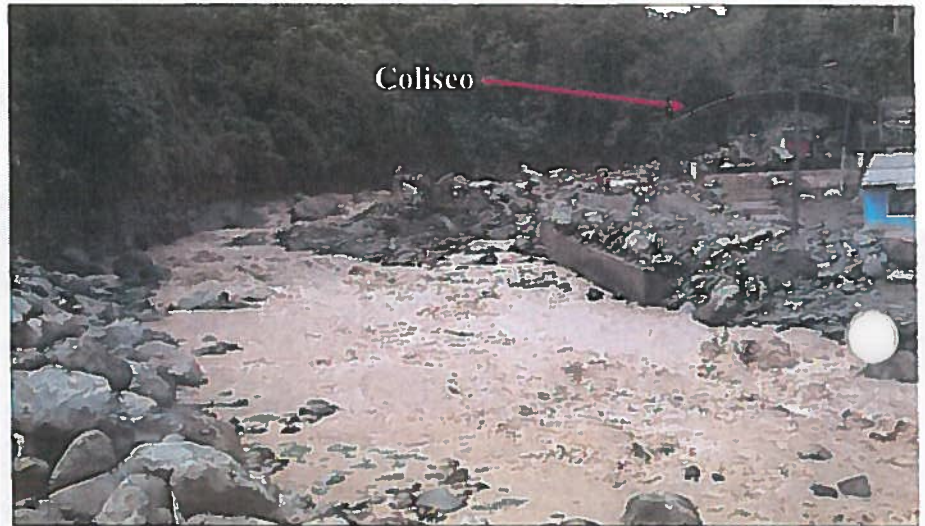
**Fotografía 18. (a)** Imagen aguas arriba del río Damas antes de ocurrir el desbordamiento, cuando se realizó la inspección técnica en Septiembre del 2015; **(b)** Imagen del lugar donde ocurrió el desbordamiento aguas arriba del río Damas, ocasionado por la retención de piedras de gran tamaño, cuando se realizó inspección técnica en Abril del 2016.

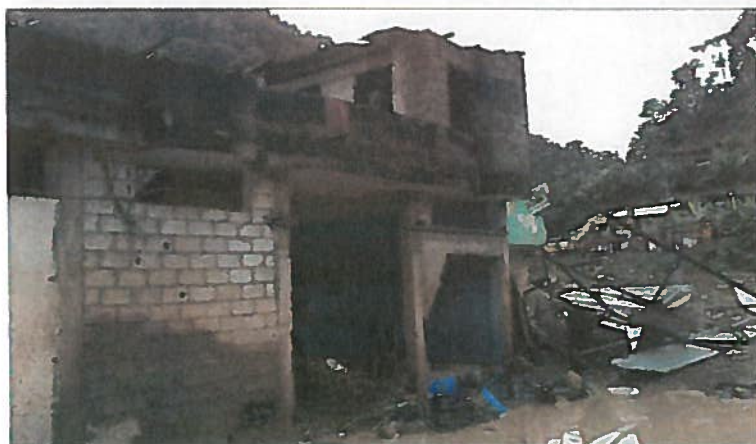
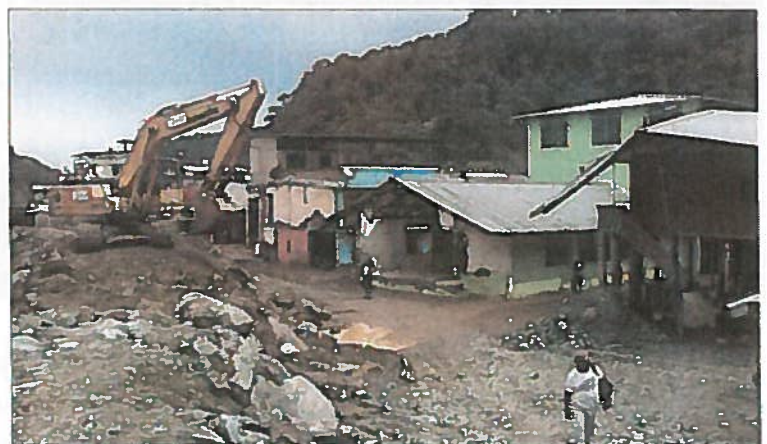
- Un detonante para el desbordamiento del río Damas fue la retención de piedras de gran tamaño en la columna central del puente peatonal que formó una pequeña represa disminuyendo el cauce del río y el detonante principal fue la velocidad del caudal originado por las lluvias intensas del sector. **Ver Fotografías 18 (a) y (b).**
- Producto de la gran crecida del caudal (agua, lodo y escombros), la madrugada del día 26 de abril se desbordó el río Damas afectando el puente peatonal, coliseo, viviendas, junta parroquial, iglesias y negocios de la parroquia Alluriquín ubicada en el kilómetro 25 de la vía Aloag – Santo Domingo. **Ver Fotografía 19.**

**Fotografía 19.** Producto de la gran crecida del caudal (agua, lodo y escombros) se desbordó el río Damas afectando el puente peatonal, coliseo, viviendas, junta parroquial, iglesias y negocios de la parroquia Alluriquín.

- Realizar un estudio técnico para la construcción de un dique artificial de contención en el margen derecha del río Damas con el fin de mitigar los daños causados por el desbordamiento del río Damas, que cada año afecta en temporada invernal a la comunidad del sector, por el momento se construyó un dique provisional por emergencia.

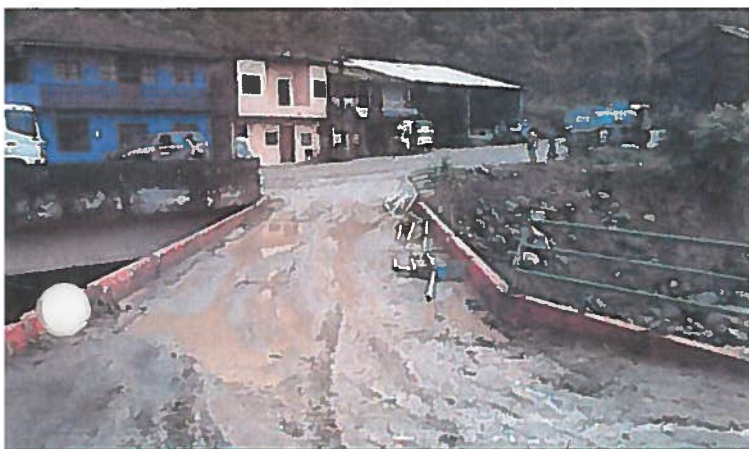
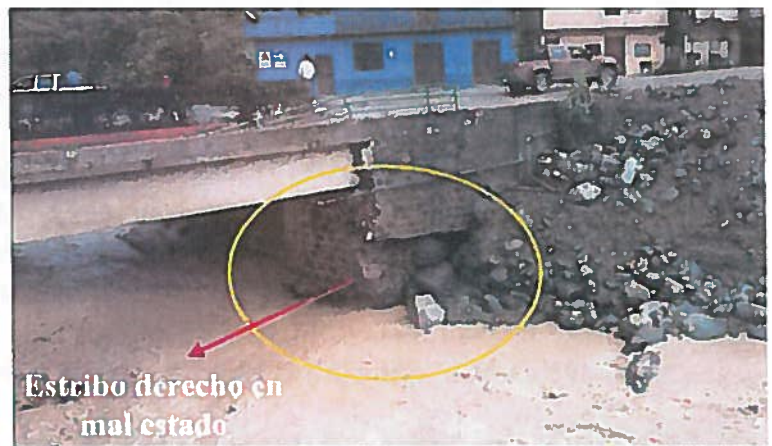
- A la entrada de la comunidad de Alluriquín sector derecho (vía Santo Domingo – Quito) existe un puente SIMPLE, el cual está compuesto de dos estribos y una luz aproximada de 15 metros y ancho de 6 metros, se recomienda revisar técnicamente el estribo derecho del puente, que producto de la crecida del caudal (agua, lodo y escombros) fue afectando la estabilidad del mismo. **Ver Fotografía 20.**

**Fotografía 20.** Producto de la gran crecida del caudal (agua, lodo y escombros) se puede observar que el estribo derecho del puente se encuentra en mal estado.
