RESOLUCIÓN Nro. SGR-091-2023

Informe Técnico No. SGR-DMEVA-2023-007

INFORME TÉCNICO PARA ESTABLECER EL NIVEL DE ALERTA AMARILLA DEBIDO A DESLIZAMIENTO DE GRAN MAGNITUD EN EL SECTOR DE CUCHUCUN, CANTÓN CAÑAR, PROVINCIA DE CAÑAR.

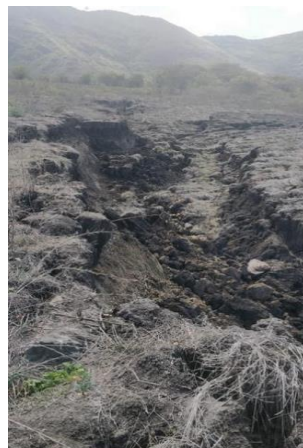
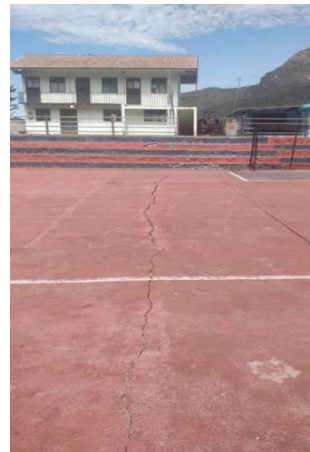
Imágenes Nro. 1 y 2. Escarpe y fisuras registrados durante la inspección técnica.

De acuerdo al informe de análisis de amenaza N°. SNGRE-IASR-06-2023-005 de la Subsecretaría de gestión de la información y análisis de riesgos de la SGR, se informa que se evidencia un deslizamiento de tipo traslacional, se visualizó, además, pérdida de verticalidad en construcciones aledañas, árboles y postes de luz; así como escarpes de moderada profundidad en el suelo. Este tipo de afectaciones se intensifican al norte del área de afectación, esto se presume que se debe al mayor número de reservorios existentes y a la topografía del sector (Cruz-Loma).

En el recorrido se pudo reconocer evidencia del deslizamiento traslacional, se visualizó pérdida de verticalidad en construcciones aledañas, árboles y postes de luz; además, se observaron escarpes de moderada profundidad en el suelo. Este tipo de afectaciones se intensifican al norte del área de afectación, esto se presume que se debe al mayor número de reservorios existentes y a la topografía del sector (Cruz-Loma).
