RESOLUCIÓN Nº SGR-0224-2016

INFORME SGR – IASR – 08 – 0014

ASUNTO: Informe técnico sobre la ampliación de la vía Alóag - Santo Domingo, paso por Alluriquín y reducción del área del polígono declarado como de riesgo según resolución No. SGR-003-2015 del 24 de marzo de 2015.

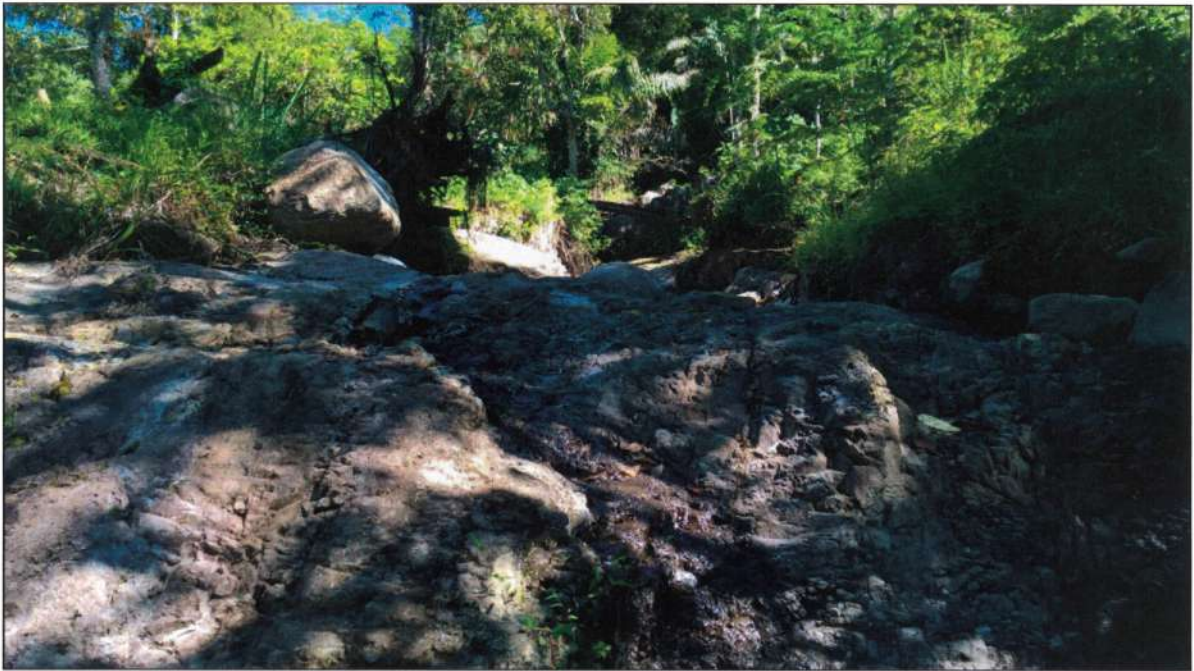
Comprende tobas y areniscas volcánicas, limos y lavas andesíticas, incluyendo brechas y sedimentos de grano fino. Ver fotografía 1.

Fotografía 1. Lavas basálticas de la Fm. Macuchi, ligeramente fracturadas y diaclasadas

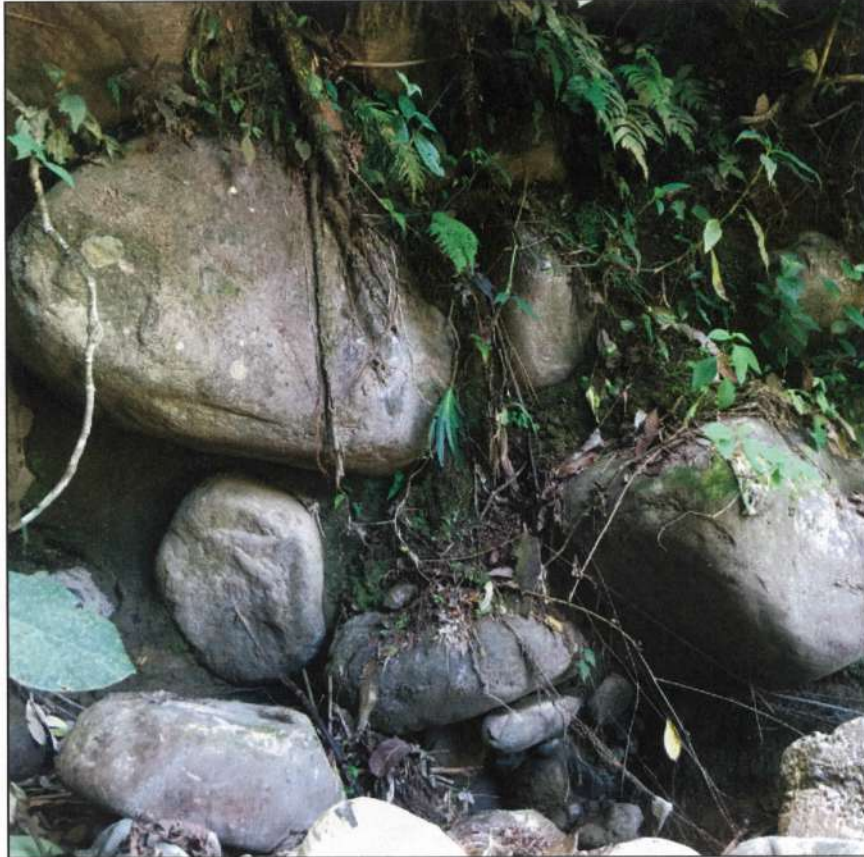
Son depósitos superficiales, constituidos de guijarros y cantos rodados pobremente estratificados, en una matriz areno – limosa. Está asociado al centro volcánico Almas Santas. Ver fotografía 2.

Fotografía 2. Conglomerados de Zarapullo, margen derecho del río Toachi

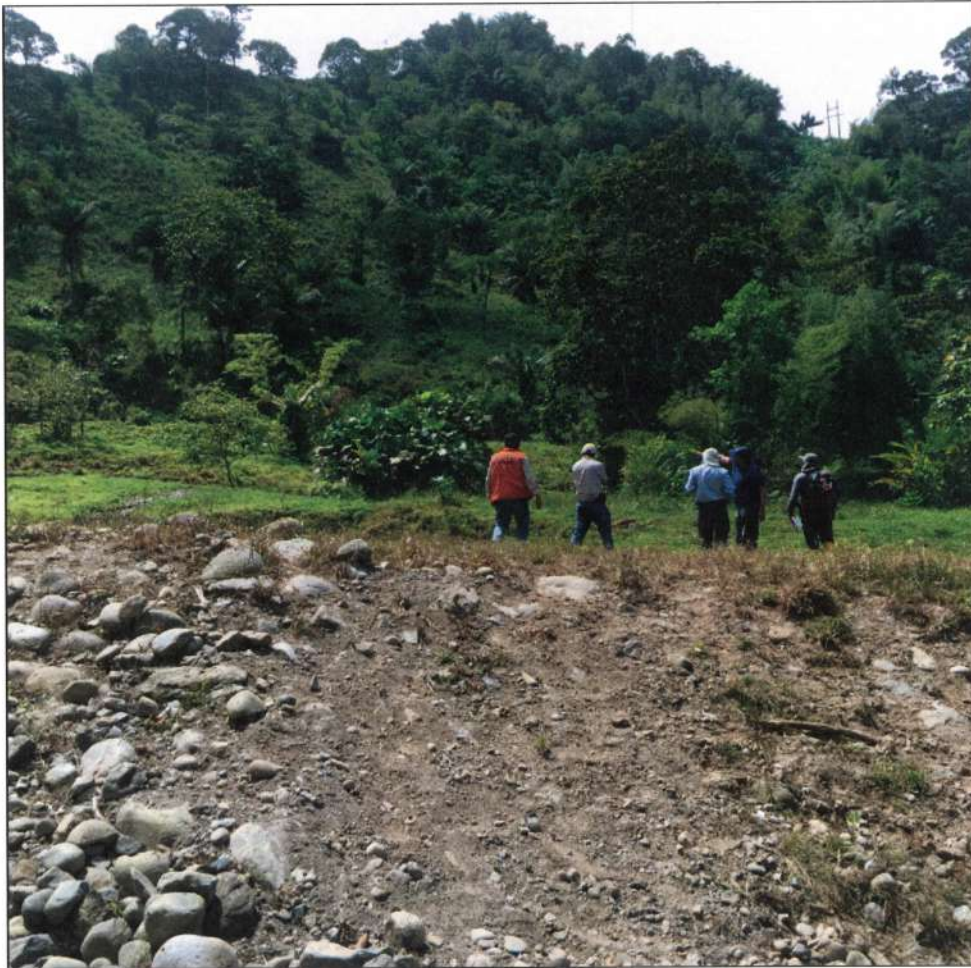
Estos depósitos se encuentran en los valles de los ríos actuales y están constituidos por arenas finas, gruesas y gravas de litología variada. Estos materiales particularmente se localizan en el río Toachi en las terrazas altas. Ver fotografía 4.

Fotografía 4. Depósitos aluviales, arenas finas, arenas gruesas y gravas, margen derecho del río Toachi y taludes estables

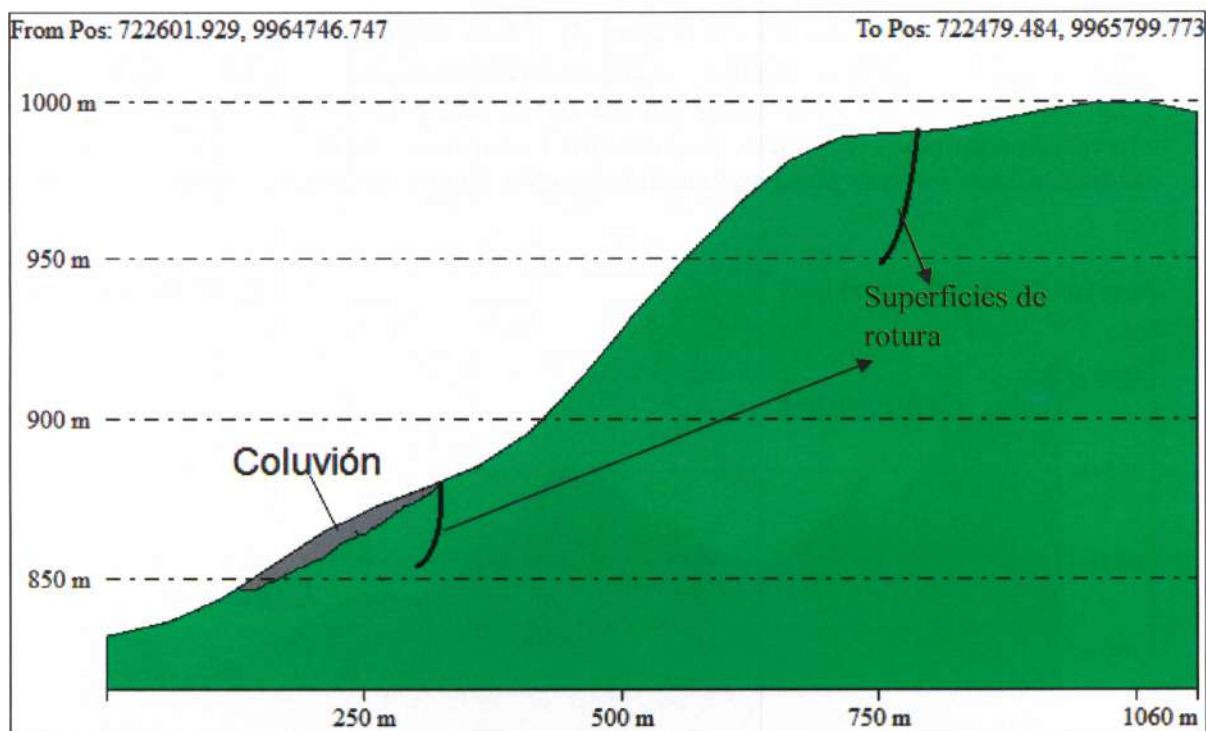
Figura 3. Perfil S - N, relieves colinados. Nótese las líneas de color negro correspondientes a la zona de inflexión de color gris en donde ocurren coluviones

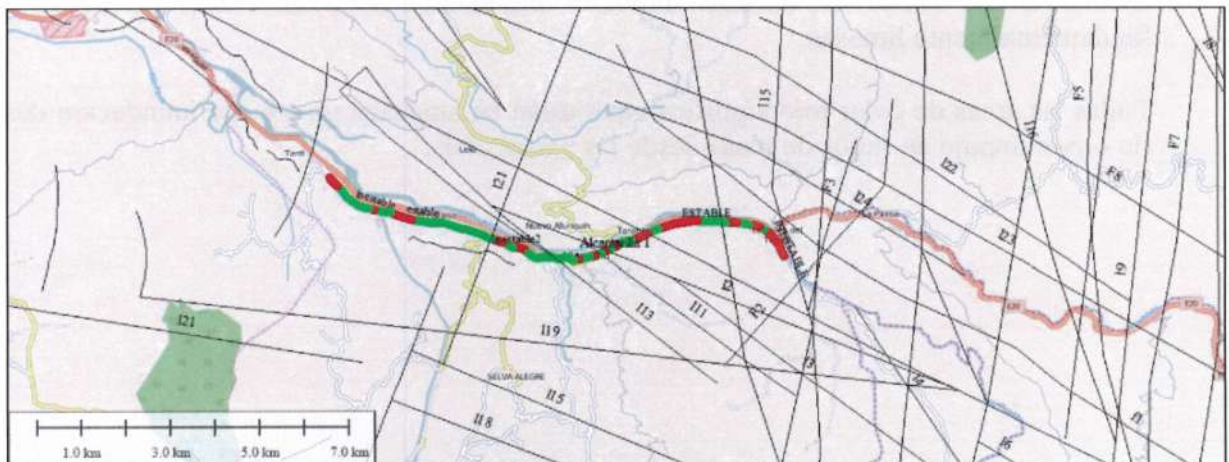
Figura 3.1.1. Lineamientos estructurales asociados a fallas regionales en el sector

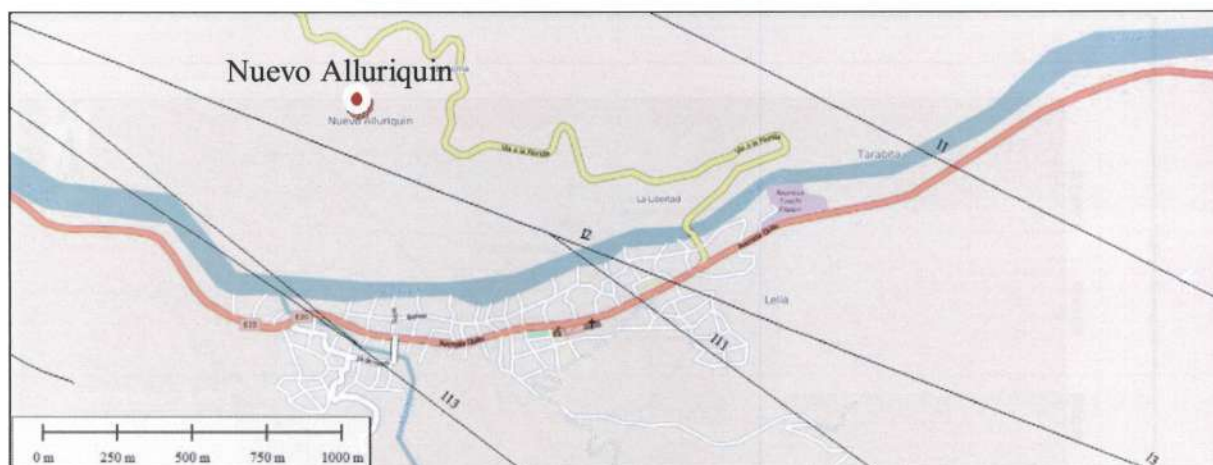
Figura 3.1.2. Ubicación del Nuevo Alluriquín y lineamientos estructurales cercanos

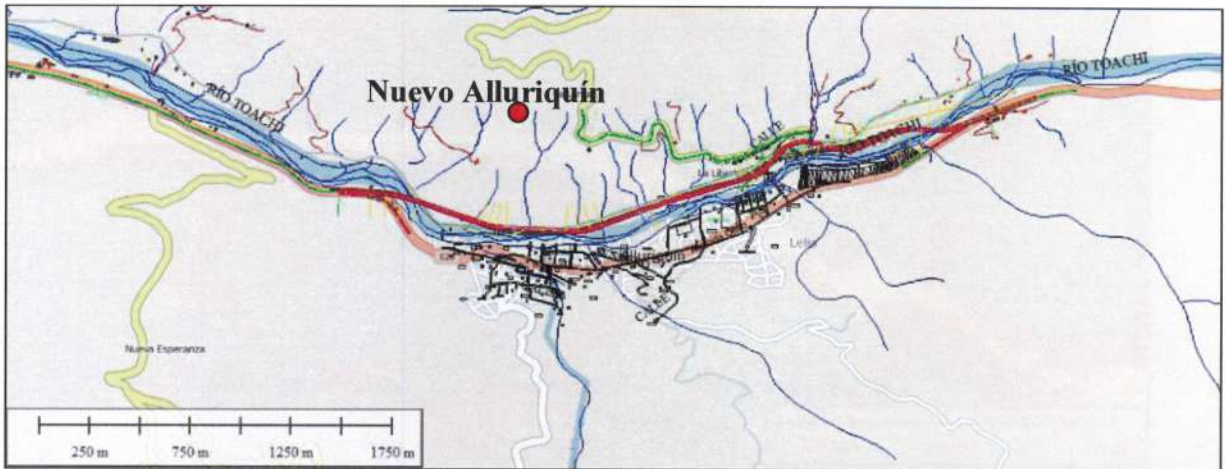
Figura 4. Ubicación del trazado de la alternativa de la vía (línea de color rojo) y del sector del Nuevo Alluriquín

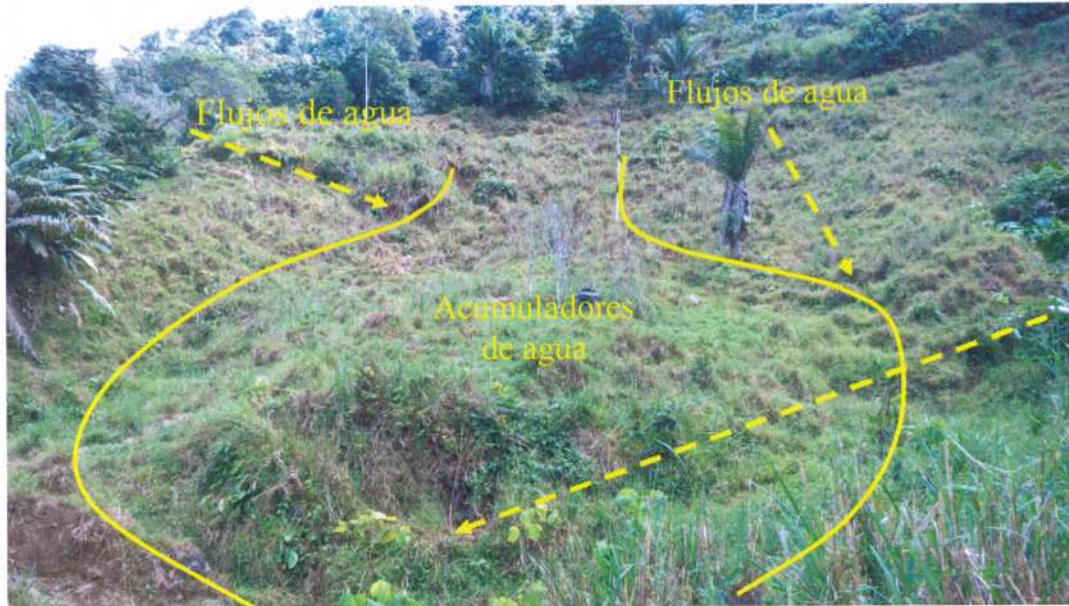
Punto: 724018, 9964920, 733 m.s.n.m. Presencia de acumuladores y flujos controlables y deslizamientos antiguos. Ver fotografía 6.

Fotografía 6. Presencia de acumuladores y flujos de agua, margen derecho del río Toachi

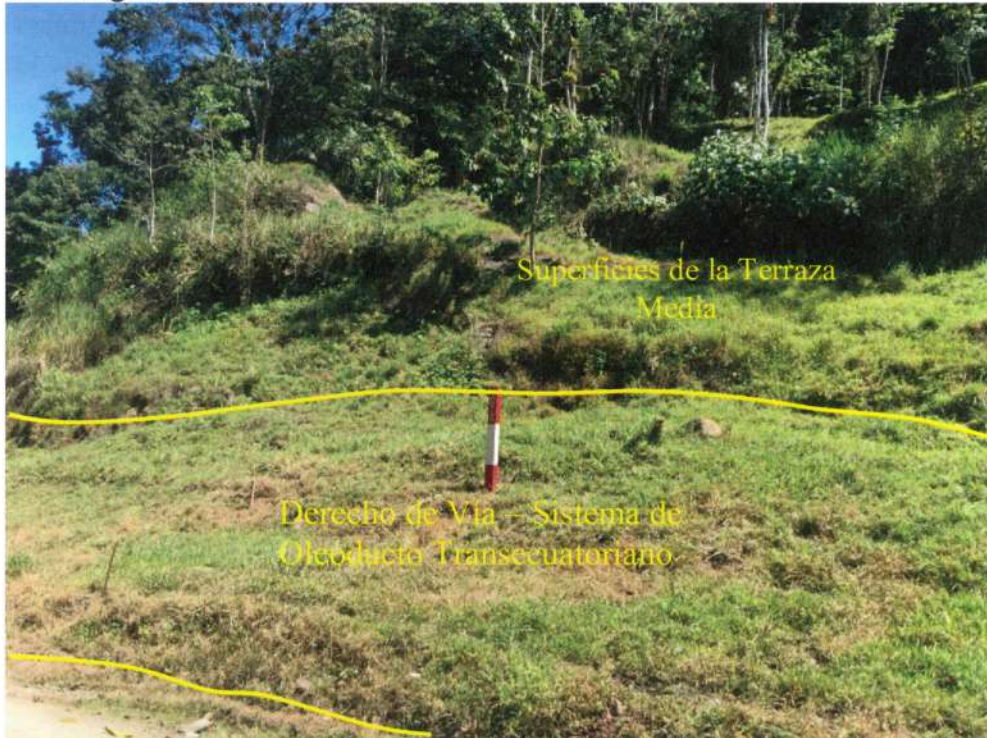
Punto 722198, 9964655, 737 m.s.n.m. Las superficies no presentan procesos de erosión activos. Ver fotografía 8.

Fotografía 8. Margen derecho del río Toachi, superficies de la terraza media

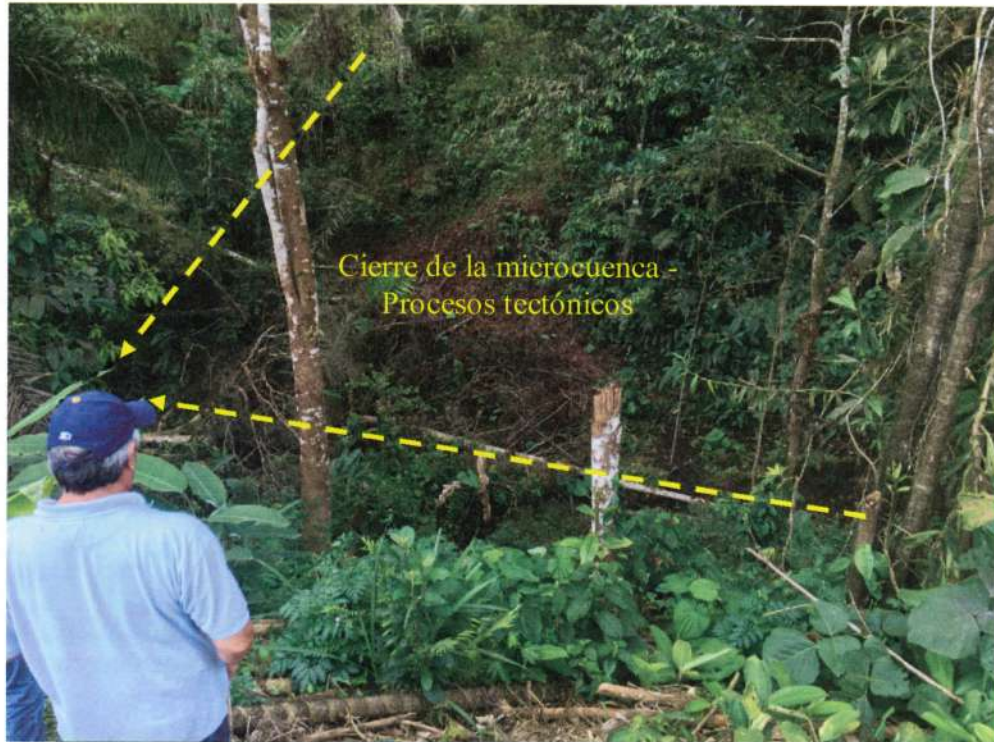
Punto 722932, 9965388, 929 m.s.n.m (Flujo 5). Cierre de la microcuenca con procesos erosivos. Se aprecia contacto directo roca – suelo. La roca se encuentra meteorizada, se aprecia bloques de 10 cm. de espesor; el suelo es Franco, se aprecian procesos de reptación, vegetación a favor de la pendiente, escarpes de 3 m. aproximadamente. Ver fotografía 11.

Fotografía 11. Superficies con evidencia de procesos erosivos y tectónicos débiles – Cierre de la microcuenca en el margen derecho del río Toachi

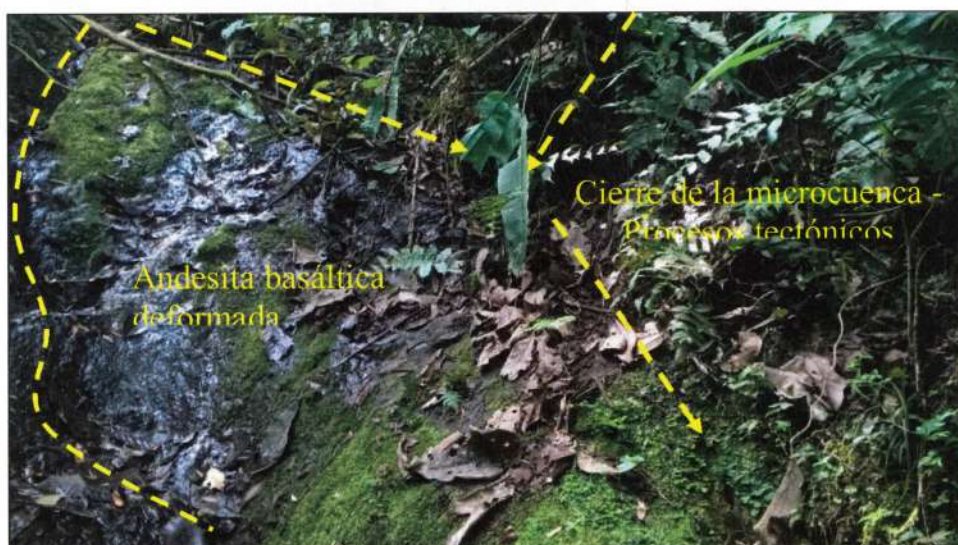
Punto 722348, 9965142, 881 m.s.n.m. En esta área el talud presenta el 1% de flujo superficial, no se aprecia erosión lateral, se observa un marcado cierre de la microcuenca por efectos de la tectónica no activa de la zona. Se evidenciaron procesos de sedimentación. Ver fotografía 13.

Fotografía 13. . Presencia de acumuladores y flujos de agua, margen derecho del río Toachi
