## Informe de Situación No. 68

# Erosión Hídrica Regresiva en el tramo fluvial: Hidroeléctrica Coca Codo Sinclair – Río Napo

Fecha y Hora de actualización: viernes, 15 de julio de 2022 – 17:12:21/ Página 1 de 7

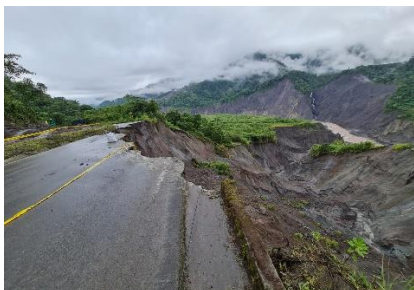
10/12/2021, pérdida de mesa vial en el sector de Piedra Fina

- El 03/12/2021 la erosión regresiva alcanzó el sector de Piedra Fina y se evidenciaron nuevas grietas en la vía E45, en una afectación de aproximadamente 35 metros lineales en dicho sector. el 10/12/2021, aproximadamente a las 11am se registró la pérdida de la mesa vial en este sector, adicional el puente sobre el río Piedra Fina se encuentra en riesgo.

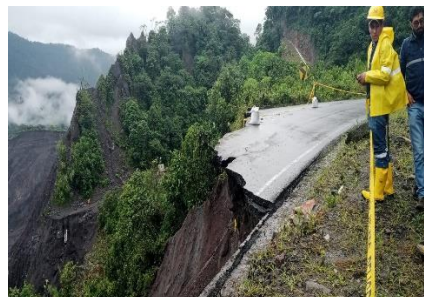
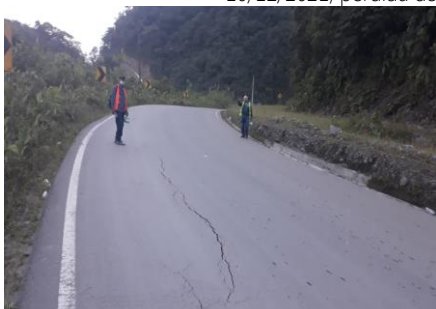
03/12/2021 aparición de nuevas grietas, vía E45 sector Piedra Fina

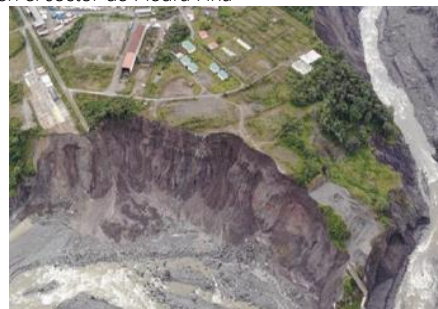
Riesgo por la inestabilidad de los taludes en la zona de la ventana 2 y San Luis, 31/07/2021,

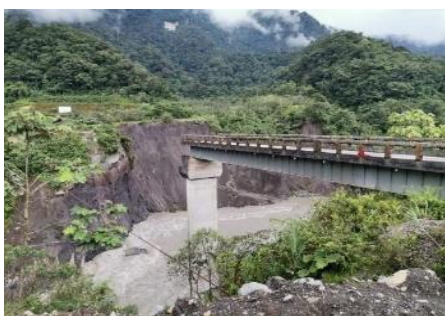
Colapso del puente Ventana 2, 19/05/2021

- El 19/05/2021 el proceso de erosión regresiva en el río Quijos (Alto Coca) provocó el colapso del puente Ventana 2 que conduce a los túneles de la Hidroeléctrica Coca Codo Sinclair y hacia las fincas utilizadas para agricultura y ganadería en el sector de San Luis, además el avance del proceso afectó la tubería de captación de agua potable.

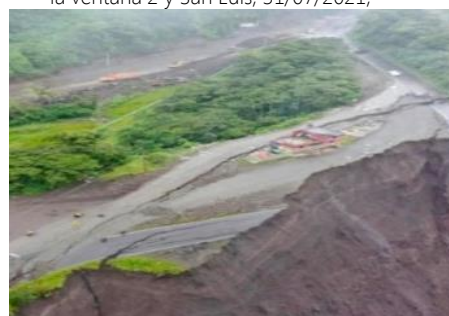
Pérdida de 520 metros de vía en el km 64 - vía E45 y de la vivienda denominada Casa Rosada en San Luis, 18/05/2021

- El 18/05/2021 se registró la pérdida de 520 metros de vía en el km 64 - vía E45 y de la vivienda denominada Casa Rosada en San Luis.
- El 20/04/2021 MTOP reporta la pérdida de 80 metros de vía en el km 64 - vía E45, en el sector de San Luis

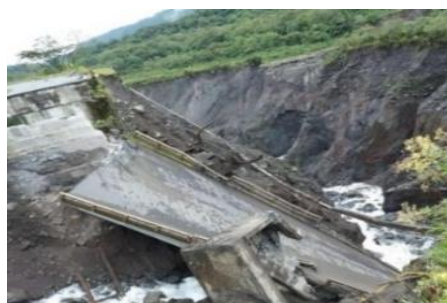
Colapso total del puente sobre el río Montana, 22/10/2020

- El día 22/10/2020, colapso total del puente sobre el río Montana, ante este inminente colapso, el MTOP ejecutó una variante provisional de 650 metros de longitud en el Km 67.5, para mantener la conectividad entre las provincias de Pichincha, Napo y Sucumbios, la cual estuvo habilitada y en operación desde el pasado mes de junio.
