SitRep No. 70 – Erosión Hídrica Regresiva

en el tramo fluvial Hidroeléctrica Coca Codo Sinclair – río Napo

INFORME DE SITUACIÓN NACIONAL

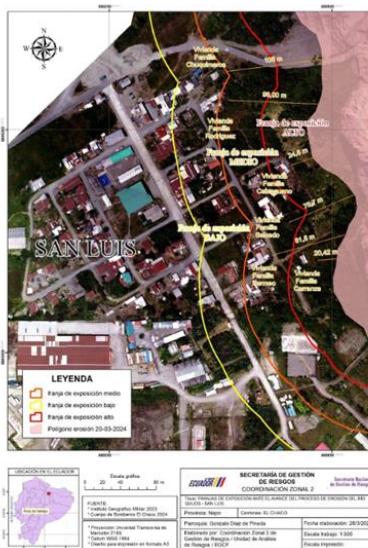
Fuente: San Luis, INFORME No. SNGR-IASR-02-2024-001, junio 2024

- La cicatriz del proceso de erosión regresiva en la denominada zona de impacto principal, con respecto a la comunidad de San Luis y San Carlos del cantón El Chaco, ha avanzado de forma considerable en las últimas semanas, el 26/06/2024, la SNGR en coordinación con GAD Municipal de Chaco y con el apoyo de Cruz Roja estuvieron San Luis para actualizar información:
- En **San Luis**, en el mes de marzo del 2024, la cicatriz se encontraba a 24.5 metros y 81.5 metros de viviendas referenciales. Aquí aún existe el riesgo por la inestabilidad de taludes, se identificaron 21 viviendas con apareamiento de grietas.
- En **San Carlos**, el avance de la erosión ha condicionado la estabilidad de ambos márgenes del río Quijos formando taludes inestables.

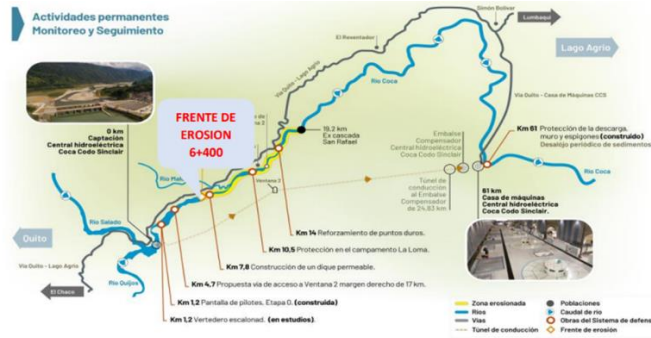
Fuente: CERC, 01/02/2023

- La Comisión Ejecutora Río Coca - CERC, continúa con el programa de monitoreo diario que incluye, visitas de inspección diarias, levantamiento de fotografías, videos, sobrevuelos con dron y también la revisión de caudales diariamente, con base a la bitácora de la operación en captación.

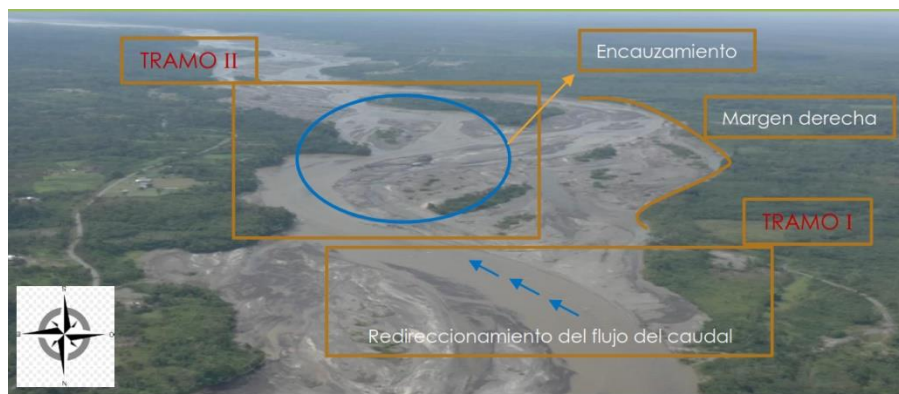
- En San José de Guayusa se ha finalizado con éxito la ejecución de trabajos en el denominado Tramo I, actualmente el flujo del caudal se encuentra encauzado de acuerdo a lo propuesto por la Dirección de Riesgos Municipal. Los trabajos iniciados en septiembre de 2022 en el denominado tramo II se ejecutan a través de la cooperación de la empresa privada, hasta la fecha se tiene un avance del 90%, la ejecución de los trabajos de mitigación emergentes.

Encauzamiento y redireccionamiento del flujo del caudal, noviembre 2022.

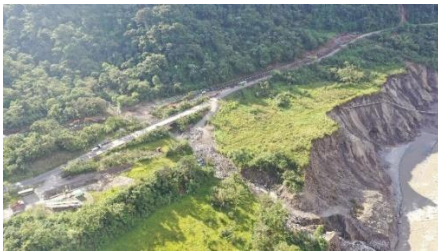
- En el río Loco la erosión afectó el curso original del río y continúa su descarga directamente en el cauce del río Coca, pone el peligro al puente sobre el río Loco en la vía E45, se trabaja reforzando el cauce del río con enrocado de tamaño grande. Se incrementó la erosión lateral, afectando los puntos de descarga de los dos afluentes.

Sector del río Loco, 23/06/2024

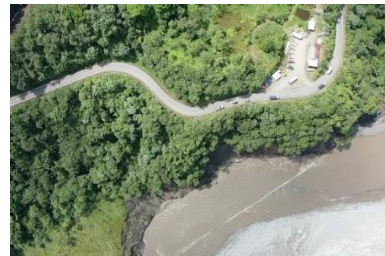
Sector Mirador - San Carlos, 23/06/2024

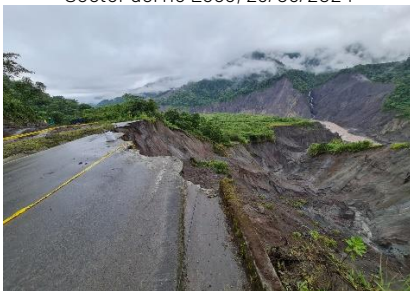
- 13/12/2021, rotura de la tubería de Poliducto Shushufindi, no se produjo contaminación debido a que el hidrocarburo fue drenado en días anteriores.
- 10/12/2021, población de San Rafael sin energía eléctrica debido a la pérdida de mesa vial E45 en el sector Piedra fina. Pet roecuador suspendió el bombeo en el SOTE y Poliducto Shushufindi.

10/12/2021, pérdida de mesa vial en el sector de Piedra Fina

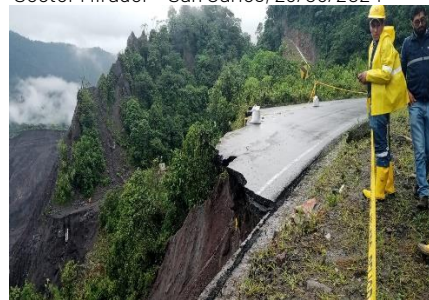
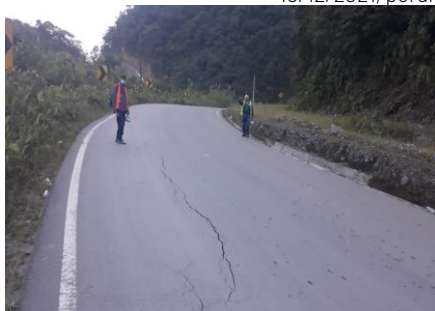
- 03/12/2021, la erosión regresiva alcanzó el sector Piedra Fina y se evidenciaron nuevas grietas en la vía E45, en aproximadamente 35 metros lineales en dicho sector, se restringió el paso vehicular.

03/12/2021 aparición de nuevas grietas, vía E45 sector Piedra Fina

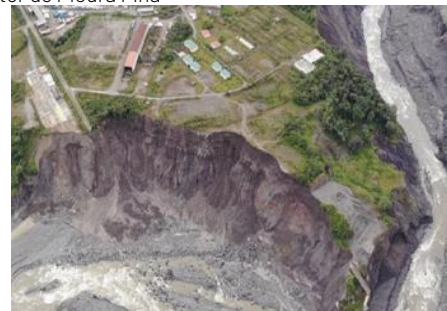
- Desde el kilómetro 12+000 hasta el 19+200, persisten condiciones de inestabilidad, principalmente en la zona de Ventana 2 que amenazan los terrenos en el sector del poblado de San Luis, la turbulencia del flujo de la crecida puede incrementar la erosión y la profundización en esta zona.

Riesgo por la inestabilidad de los taludes en la zona de la ventana 2 y San Luis, 31/07/2021,

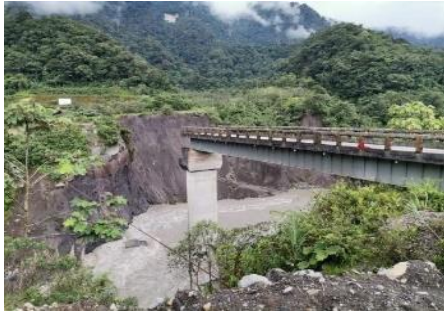
- 19/05/2021, el proceso de erosión regresiva en el río Quijos provocó el colapso del puente Ventana 2 que conduce a los túneles de la Hidroeléctrica Coca Codo Sinclair y hacia las fincas utilizadas para agricultura y ganadería en el sector de San Luis, además el avance del proceso afectó la tubería de captación de agua potable.

Colapso del puente Ventana 2, 19/05/2021

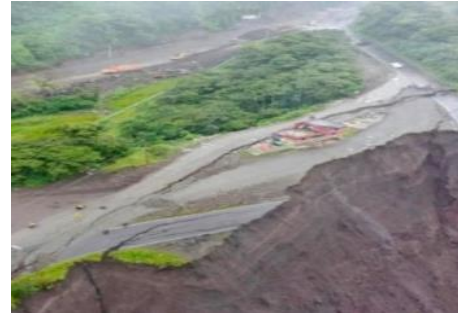
- 18/05/2021, se registró la pérdida de 520 metros de vía en el km 64 - vía E45 y de la vivienda denominada Casa Rosada en San Luis.
- 20/04/2021, MTOP reporta la pérdida de 80 metros de vía en el km 64 - vía E45, en el sector de San Luis.

Pérdida de 520 metros de vía en el km 64 - vía E45 y de la vivienda denominada Casa Rosada en San Luis, 18/05/2021

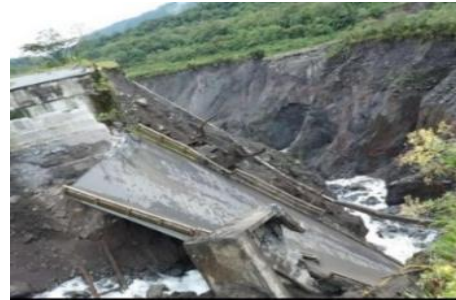
- 23/02/2021, se produjo el derrumbe del arco por donde pasaba el río Coca (ex cascada de San Rafael), provocando el represamiento total del río.
- 22/10/2020, colapso total del puente sobre el río Montana, ante este inminente colapso, el MTOP ejecutó una variante provisional de 650 metros de longitud en el Km 67.5, para mantener la conectividad entre las provincias de Pichincha, Napo y Sucumbios, la cual estuvo habilitada y en operación desde junio del 2020.

Colapso total del puente sobre el río Montana, 22/10/2020
