1. Puntos importantes

- El 16 de junio de 2024 se registraron **7 eventos adversos en 5 parroquias del cantón Baños de Agua Santa**.
- Los eventos ocurridos son los siguientes: **3 aluviones, 2 deslizamientos, 1 socavamiento y 1 inundación**.

- **SNGR** realizó una inspección el 18 de junio 2024, donde se realizó un respectivo levantamiento visual geológico y fotogramétrico en el tramo vial estatal “Baños-Puyo”, se evaluaron 11 puntos: 7 puntos tienen una afectación a la vial parcialmente cubierta por flujo de detritos que están compuestos principalmente por material limo-arenoso con rocas centimétricas a métricas, **3 del mismo material con afectaciones totales a la vía**, también tenemos 1 punto de caída de rocas.

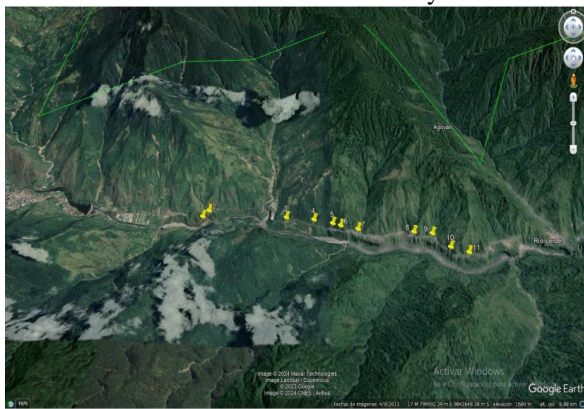
Ubicación de movimientos en masa en la zona afectada de la red vial estatal Baños-Puyo.

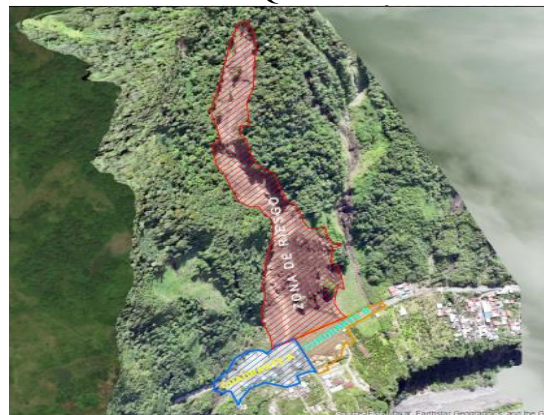
Sectorización, Baños de Agua Santa, sector Río Verde-Quilloturo

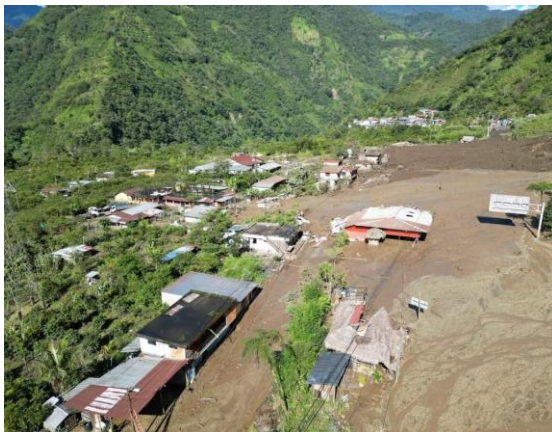
Imagen 1: Aluvión, parroquia Río Vere
SitRep generado por la Dirección de Monitoreo de Eventos Adversos de la Secretaría Nacional de Gestión de Riesgos.

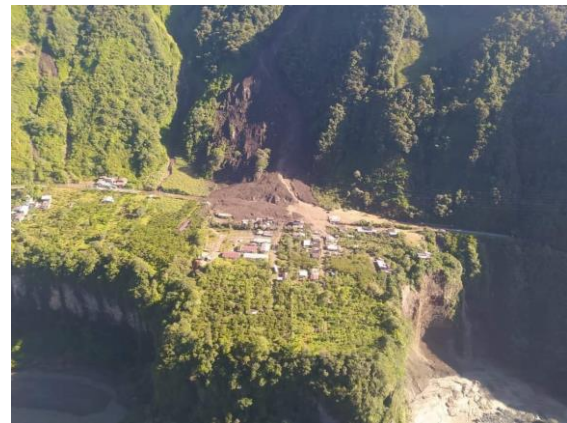
Imagen 2: Aluvión, parroquia Río Vere
SitRep generado por la Dirección de Monitoreo de Eventos Adversos de la Secretaría Nacional de Gestión de Riesgos.
