**RESOLUCIÓN N° SGR-067-2016**

## **INFORME TÉCNICO**

El presente trabajo consistió en la identificación y verificación de las afectaciones que tuvieron lugar producto del desbordamiento del río Damas-Alluriquín por aluvión, determinación de las causas de su origen, evaluación de daños y propuesta de un conjunto de medidas ingenieriles de reducción estructurales y no estructurales para reducción de las inundaciones en el área de estudio.

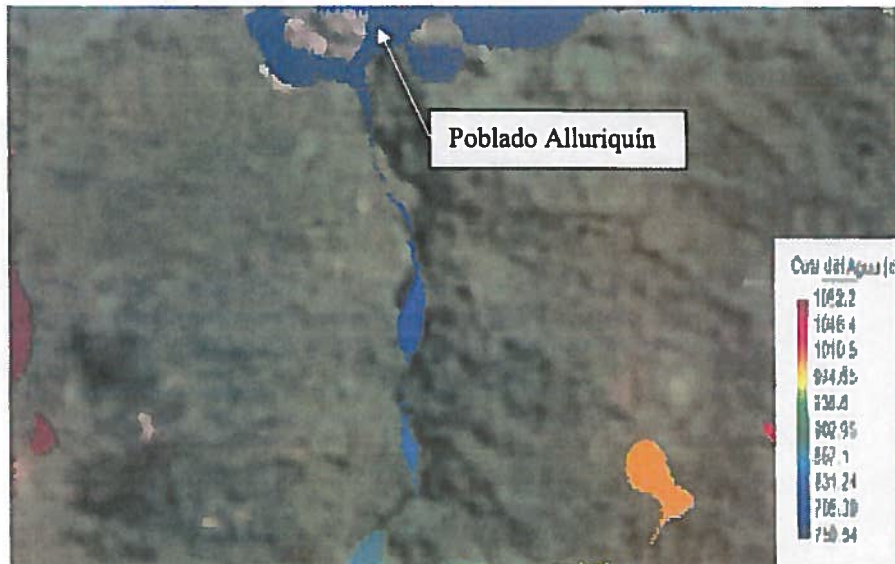
#	Parámetro obtenido	Unidad	Valor
1	Cota del agua promedio en el tramo fluvial	m.s.n.m.	759
2	Calado o profundidad máxima del agua	m	2.96
3	Número de Froude	Sin Unid	0.35
4	Velocidad máxima del agua en el tramo	m/s	0.669

**Figura 6.** Cota del agua (msnm)

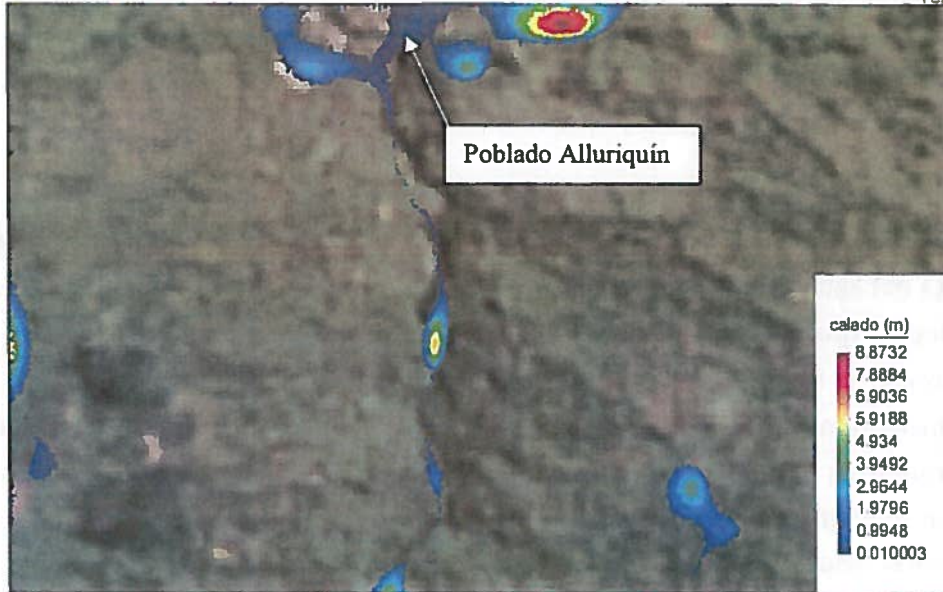
Figura 7. Calado o profundidad del agua (m)

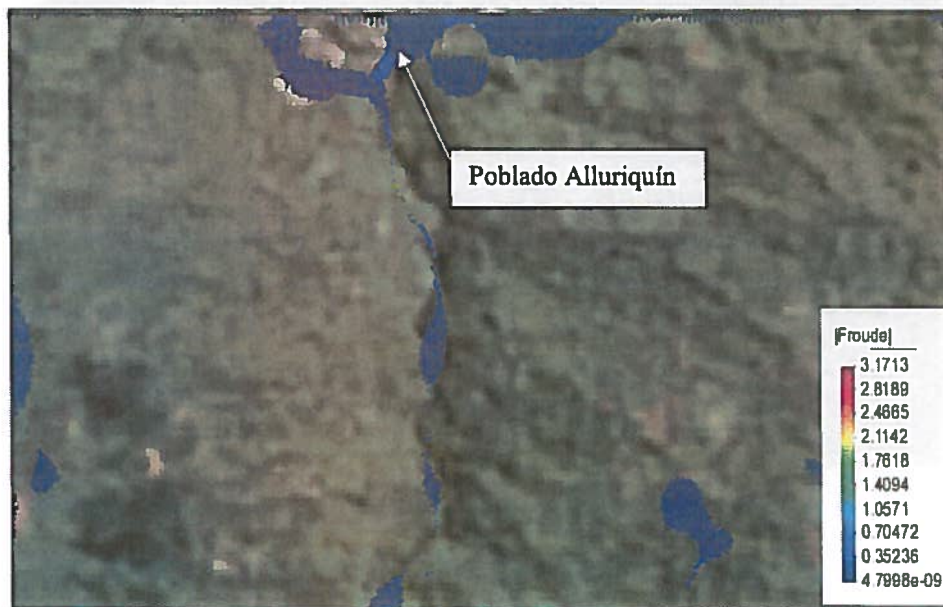
Figura 8. Número de Froude

- Como resultado de la modelación hidráulica, asumiendo precipitaciones extremas con período de retorno en la zona para 100 años, el número de Froude obtenido de 0.70 es considerado un valor pobre o pequeño teniendo en cuenta la magnitud de afectación por la velocidad del agua a lo largo del curso del río, lo que nos hace suponer y concluir que el efecto que ocasionó los daños no solamente fueran las lluvias que cayeron en la en el área de la cuenca. El número de Froude 0.70 corresponde a un régimen de flujo del agua subcrítico  $Fr < 1$ , sin embargo se observó a lo largo del cauce fluvial, un régimen supercrítico con destrucción de varios puentes, vialidades internas, erosión-destrucción de taludes y riberas, por lo que se concluye que influyeron sobre el desbordamiento e inundación del río en el tramo, otros factores como represamiento del agua en las cabeceras formación y rotura de diques naturales.

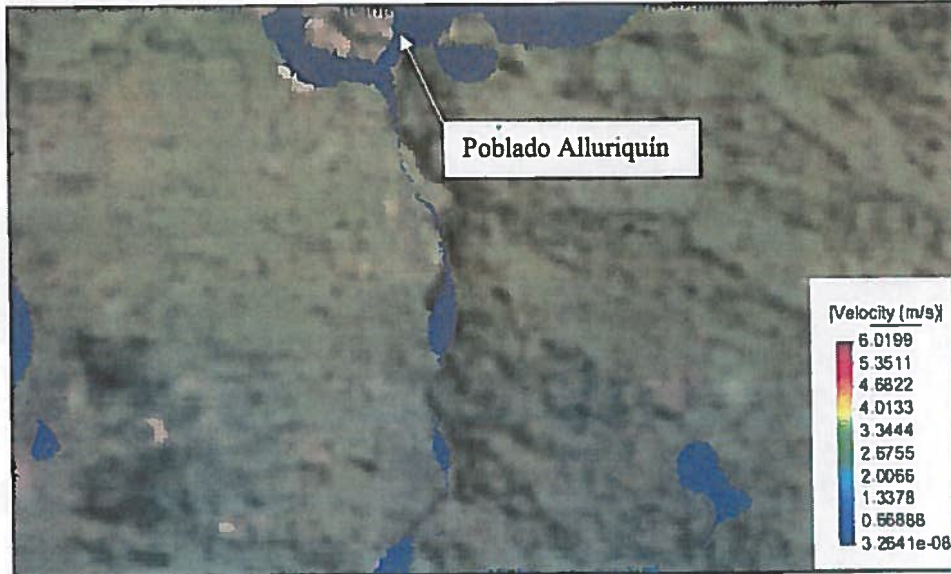
Figura 9. Velocidad del agua (m/s)

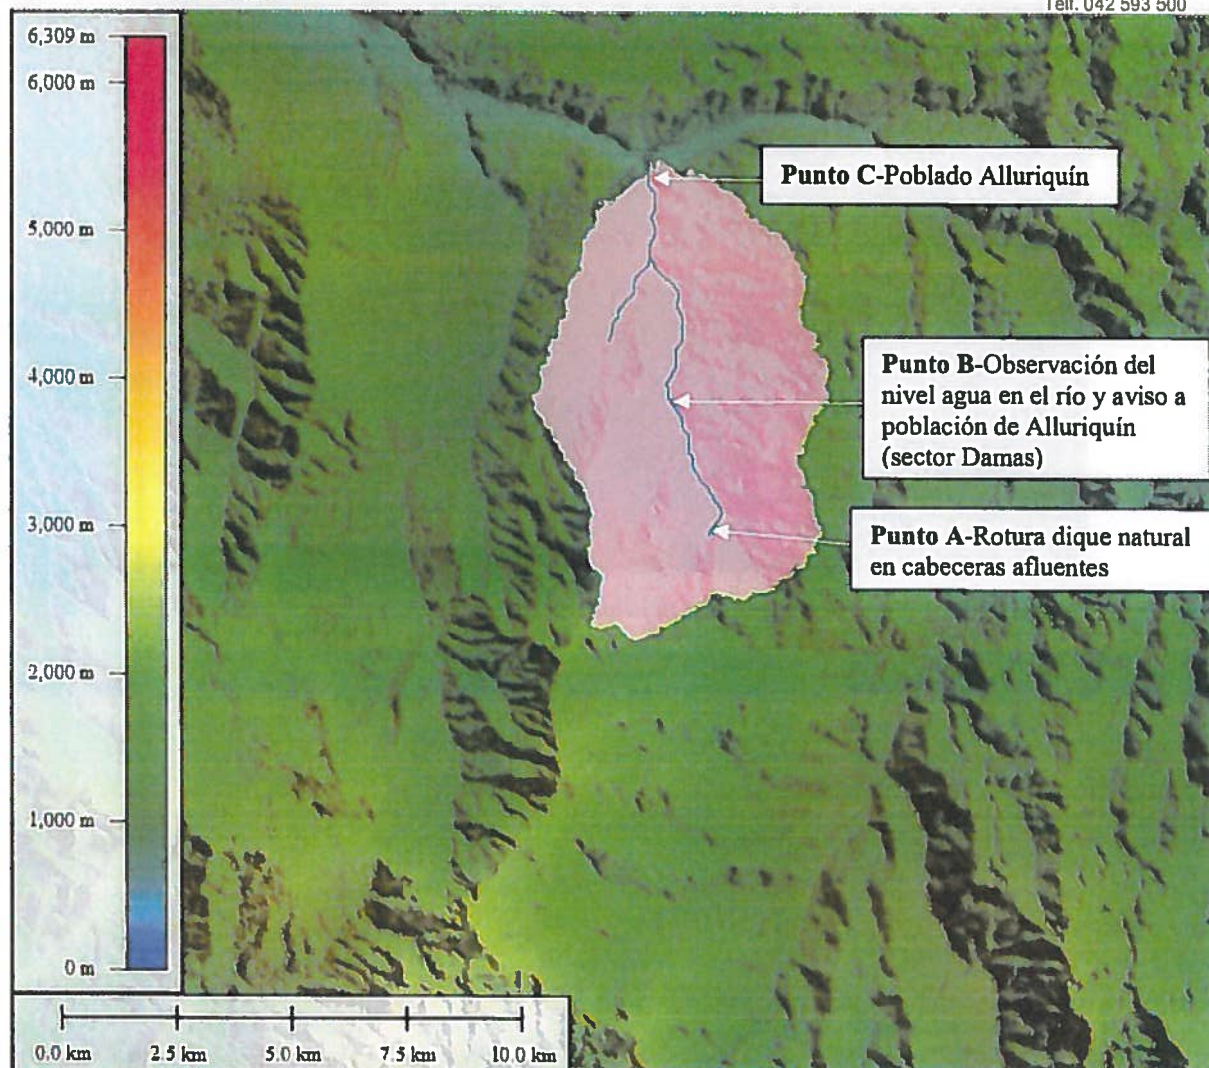
Se estimó el tiempo de traslación del pico de la crecida de agua por el cauce fluvial desde el dique natural en la cabecera del río Damas-Alluriquín asumiendo la rotura del dique natural (punto A) hasta el poblado Alluriquín (punto C) arrojando el valor de 11 minutos el tiempo de llegada de la crecida. Además se estimó el tiempo de traslación del pico de la crecida de agua por el cauce fluvial desde el sector Damas (punto B) hasta el poblado de Alluriquín (punto C), obteniéndose un valor de 31 minutos el tiempo de llegada de la crecida (ver figura 10).

**Figura 10.** Ubicación y estimación del tiempo de traslación del pico de la crecida por el cauce. **Punto A-** por rotura del dique natural ubicado en los afluentes de cabecera del río Damas hasta el punto C (11 minutos) y **Punto B-** por observación del nivel del río en el sector Damas por lugareños y aviso a pobladores hasta el punto C poblado de Alluriquín (31 minutos).

- Punto A por rotura del dique natural ubicado en la cabera hasta el punto C, 11 minutos.
  - Punto B por observación visual del nivel del agua en el río mediante los moradores del sector Damas bajo lluvias intensas hasta el punto C, 33 minutos.Por lo anteriormente expuesto, se resume que “con mejor comunicación entre los lugareños se podrían salvar vidas humanas y de animales” en el sector de San José de Alluriquín.

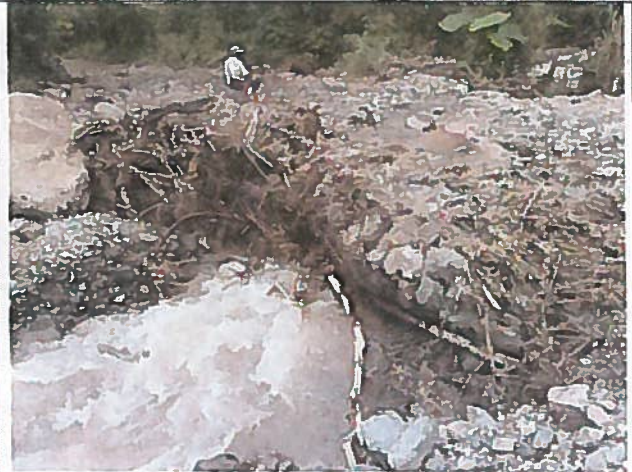
- Cabezales de entrada y salida de las alcantarillas obstruidos y destruidos (fotos 7 y 8).
- Vialidad dañada y cortada por tramos (foto 5).
- Obstrucciones parciales del cauce fluvial por tramos (foto 3 y 4).

- Cambio de uso del suelo en las cuencas alta y media del río Alluriquín.
- Erosiones hídricas encima de la vialidad: laminar, en surcos y en cárcavas.
- Palizadas obstruyendo alcantarillas en drenajes que cortan la vialidad interna de la cuenca (foto 8).

**Foto 8.** Se aprecia la tonalidad del agua, más transparente, con menos turbiedad y sedimentos que la del río Damas. El afluente de la foto desemboca en la margen izquierda el río Damas.

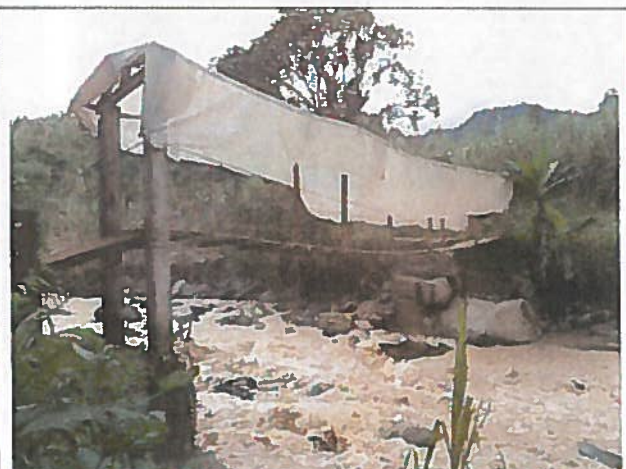
- Puentes peatonales en mal estado y con riesgo a derrumbarse para el paso de lugareños sobre el río Damas en la cuenca media-alta (foto 10).

- Variación del cauce fluvial con acumulaciones de rocas y sedimentos en las secciones hidráulicas (fotos 9 y 10).
- Ausencia de un sistema de alerta hidrometeorológico para aviso contra inundaciones, evitando muertes de personas y animales.

**Foto 10.** Sitio donde viven ribereños del sector Damas contactados para establecer el sistema de avisos con la comunidad baja del poblado Alluriquín.

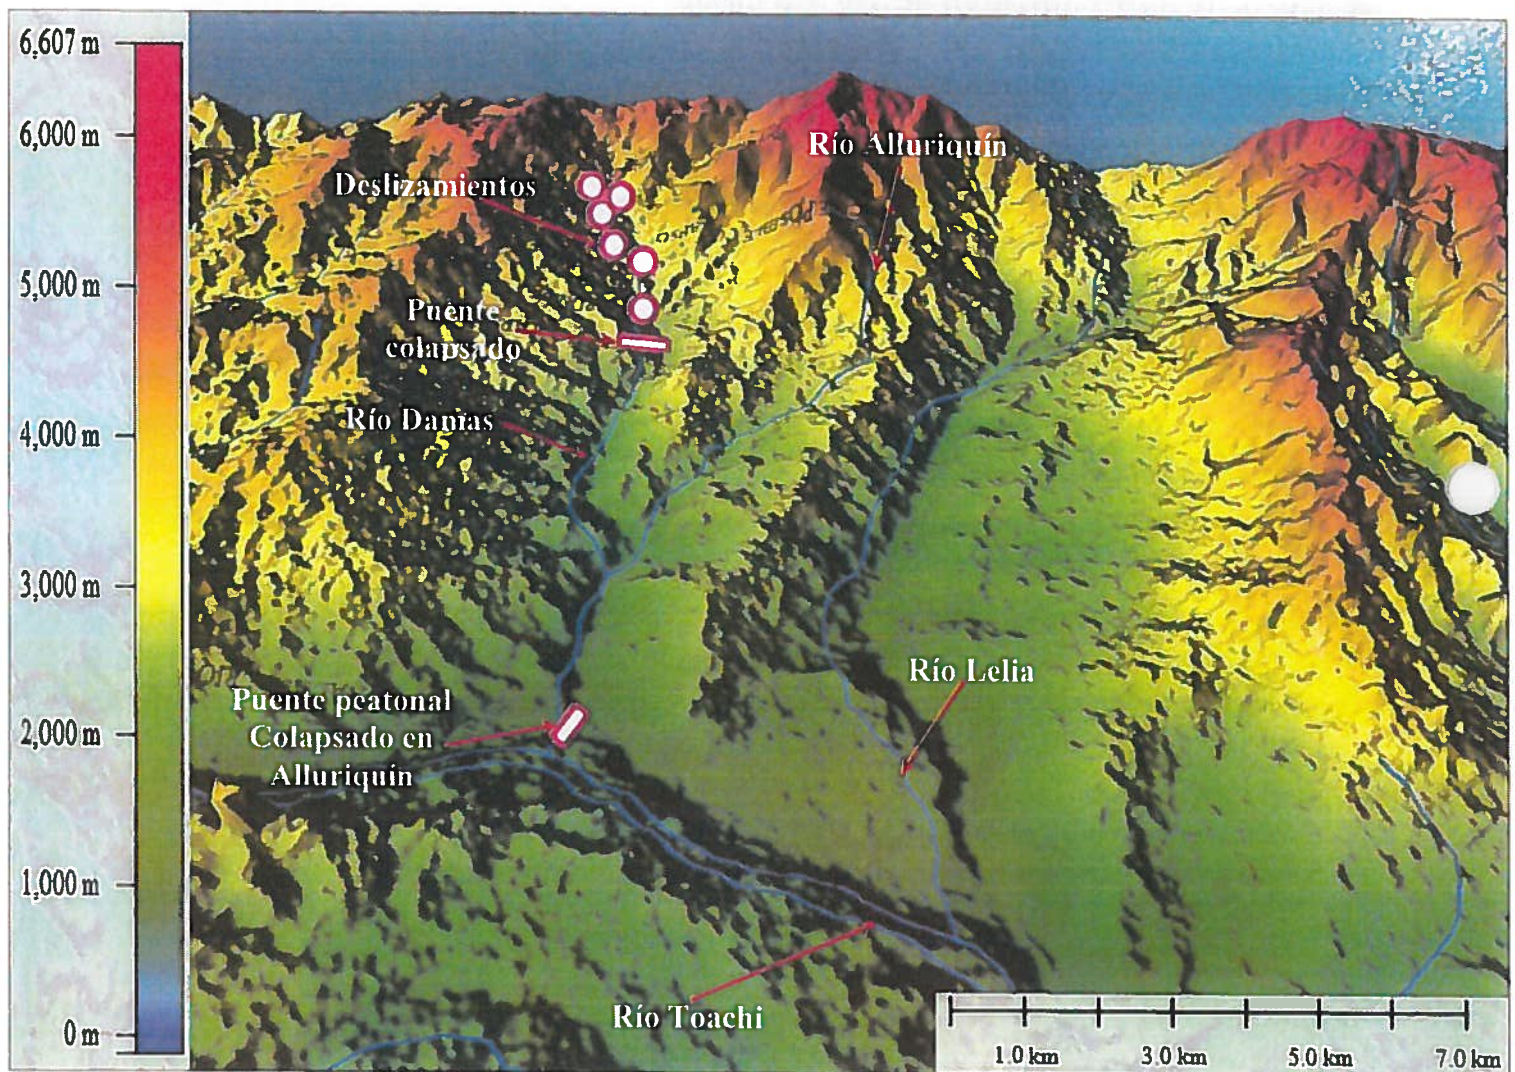
**Figura 12:** Ubicación de los lugares que fueron afectados por el represamiento de los afluentes que descargan al río Damas aguas arriba en la parroquia san José de Alluriquín en la provincia de Santo Domingo de los Tsáchilas.

- El río Damas tiene una longitud aproximada de 10 km y está alimentado por varios afluentes, los mismos que han sufrido represamientos debido a derrumbes originados por constantes y fuertes precipitaciones. Ver fotografía 11 (a) y (b).
- Las fuertes precipitaciones que caen sobre los terrenos sin vegetación aceleran el proceso de erosión formando los deslizamientos en las montañas cercanas a los afluentes del río Damas, provocando que las rocas, vegetación y demás materiales sueltos que han caído sobre el afluente formen un represamiento natural de las aguas, las mismas que ejercen una gran fuerza de empuje sobre el represamiento natural hasta que este falle arrastrando gran cantidad de agua y materiales sólidos con un gran poder destructor hacia el río Damas. Ver fotografía 12 (a) y (b).

- Estos represamientos naturales ocurrieron en gran parte de los afluentes que alimentan al río Damas, ocasionando un efecto dómimo aumentando progresivamente el caudal del río Damas y rebasando la capacidad normal del cauce provocando el desbordamiento en los terrenos circundantes. **Ver fotografía 13.**

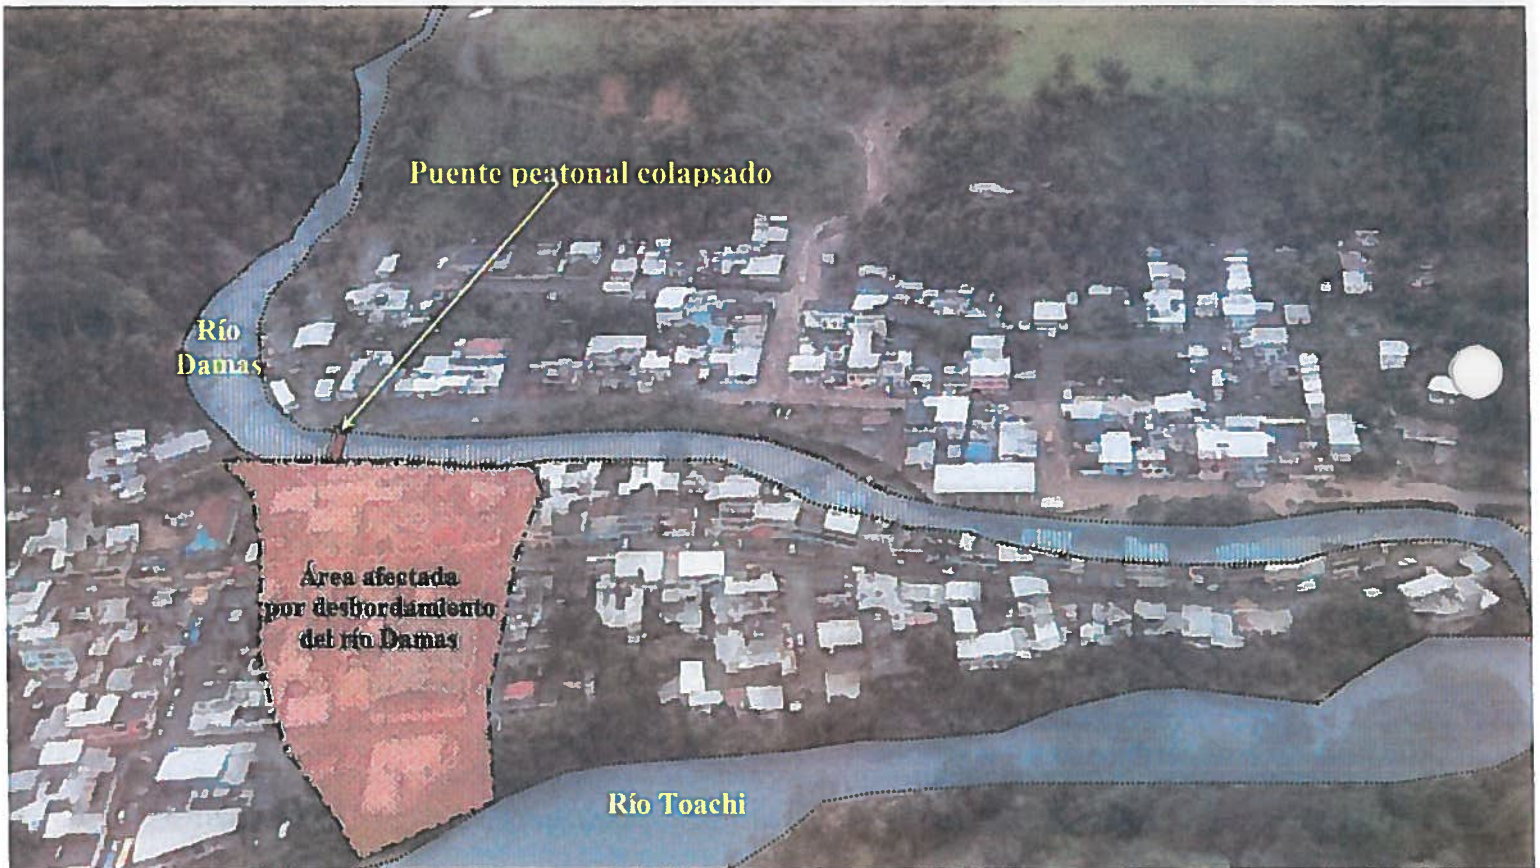
**Figura 13. Panorámica del área afectada por desbordamiento del río Damas en la comunidad de Alluriquin.**
