Reporte de monitoreo de amenazas y eventos peligrosos – No 0486

Fecha y Hora de actualización: jueves, 31 de agosto de 2023 – 21:18:32 / Página 1 de 13

Periodo de Monitoreo:

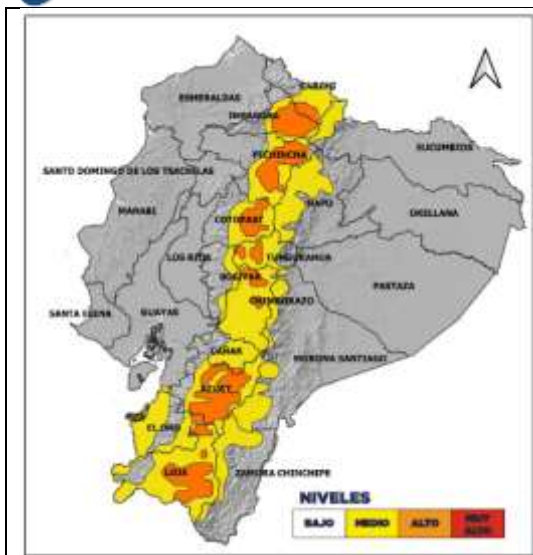
SITUACIÓN HIDROMETEREOLÓGICA

ALERTA POR CONDICIONES FAVORABLES PARA PROPAGACIÓN DE INCENDIOS FORESTALES

Desde las 13:00 del 27 de agosto, hasta las 19h00 del 1 de septiembre

SITUACIÓN: En los próximos días existirán condiciones atmosféricas favorables para la propagación de incendios forestales en distintos sectores de la Sierra y zonas puntuales del Litoral.

REGIÓN SIERRA: El nivel de propagación de incendio forestal varía entre moderado y alto con mayor intensidad en el norte y sur de la región. Se espera el incremento de temperaturas diurnas e incremento de la radiación UV en especial los días 30, 31 de agosto y 1 de septiembre.
