SitRep No. 09 – Contaminación ambiental Esmeraldas

INFORME DE SITUACIÓN PROVINCIAL

Este Informe cubre el período de 13.03.2025 al 24.03.2025 17h00

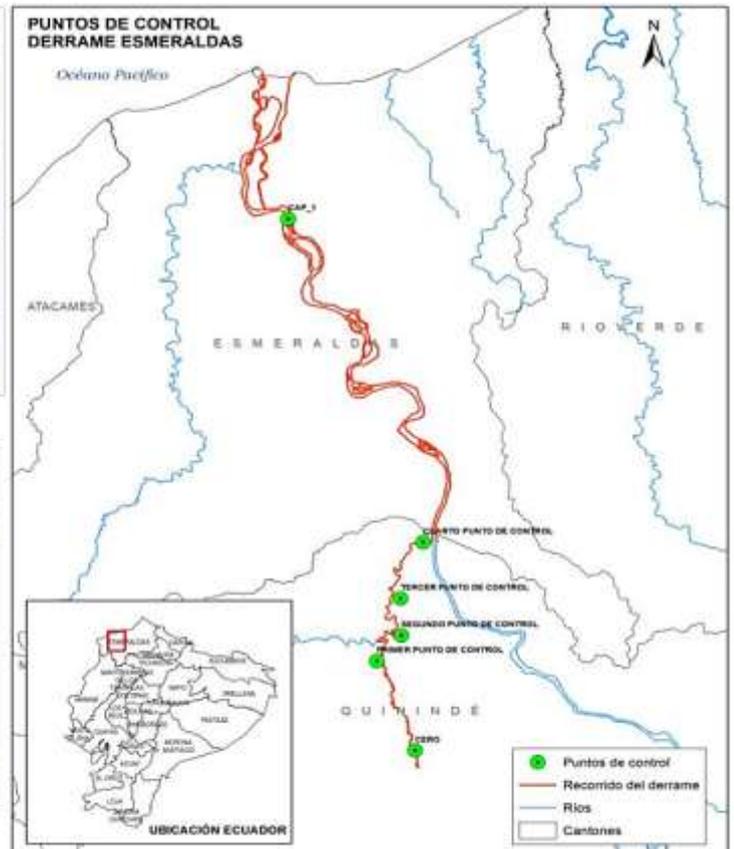
MAPA DE AFECTACIONES AL PATRIMONIO NATURAL E HÍDRICO (Sistema Nacional de Áreas Protegidas)

- Dentro de las 242,58 hectáreas del Refugio de Vida Silvestre Manglares Estuario del Río Esmeraldas se está monitoreando el área afectada y la magnitud del impacto ambiental.
