## SitRep No. 9 – Lluvias – del 01/01/2025 a la fecha – Manabí

INFORME DE SITUACIÓN PROVINCIAL MANABÍ

Este Informe cubre el período de 01.01.2025 al 05.03.2025

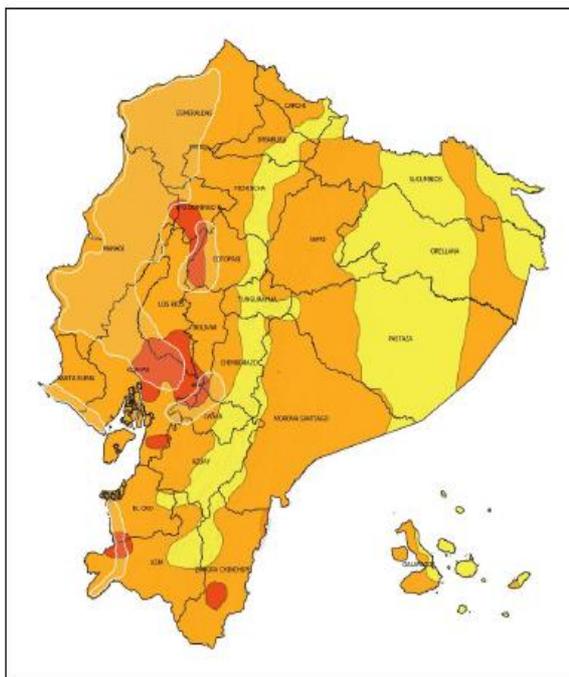
Fig. 1: Mapa de nivel de amenaza. - Incremento de intensidad y distribución de Lluvias, tormentas y ráfagas de viento.

Las áreas delimitadas en naranja y rojo presentan mayor intensidad de amenaza de lluvias y tormentas intensas. Las zonas entrecortadas con blanco son propensas a crecidas y desbordamientos de cuerpos de agua.

Según **Advertencia Meteorológico Nro. 13 emitido por el INAMHI**, con vigencia desde 16:00 del 04 de marzo hasta las 10H00 del 07 de marzo 2025. Se mantienen las **lluvias de moderada intensidad y puntual muy alta en el Litoral** y estribaciones de cordillera occidental, también se espera eventos de **lluvia moderados en la región Interandina y Amazonía**. Se prevé que los **eventos más intensos** se presenten los días **4 y 5 de marzo**.
